Rapport d'inspection pré achat

78 Vinet, Repentigny, Québec

Type de bâtiment : Bâtiment résidentiel détaché

Année de construction : 1960

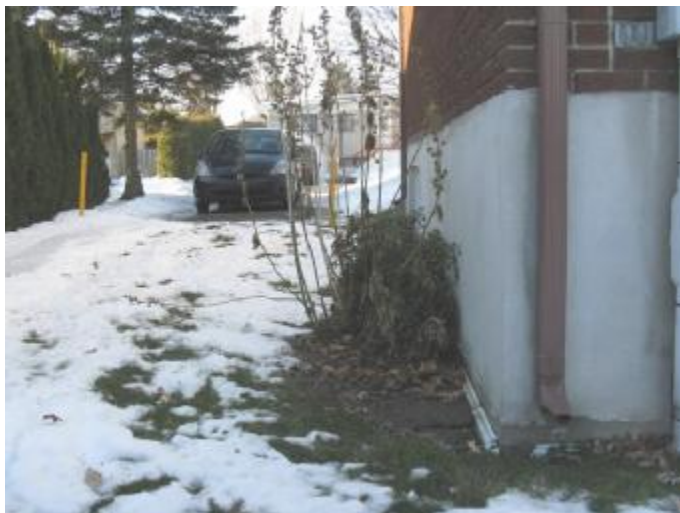
1. **IMPORTANT :** Nous avons constaté malgré la neige, qu'à certains endroits, que le drainage du terrain dirige l'eau vers la fondation. Cette situation sollicite anormalement le drainage des fondations et peut favoriser des infiltrations d'eau et des excès d'humidité au sous-sol. Évaluer la possibilité de modifier les pentes du terrain et consulter un conseiller en aménagement extérieur au besoin.
Une partie du stationnement asphalté devra être cassé et refaite.

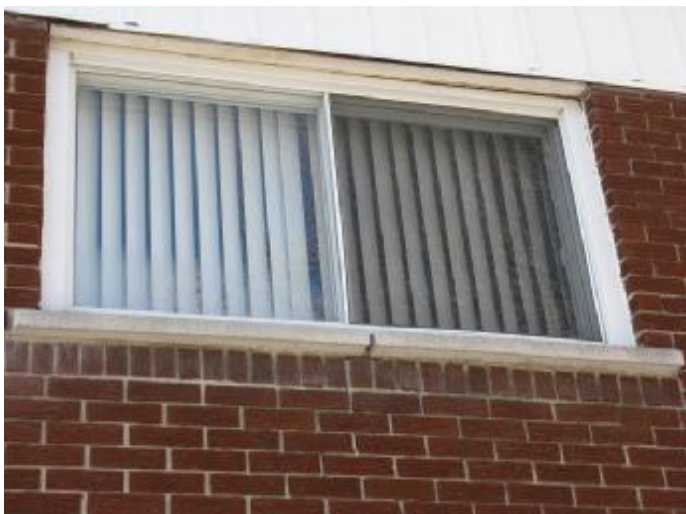
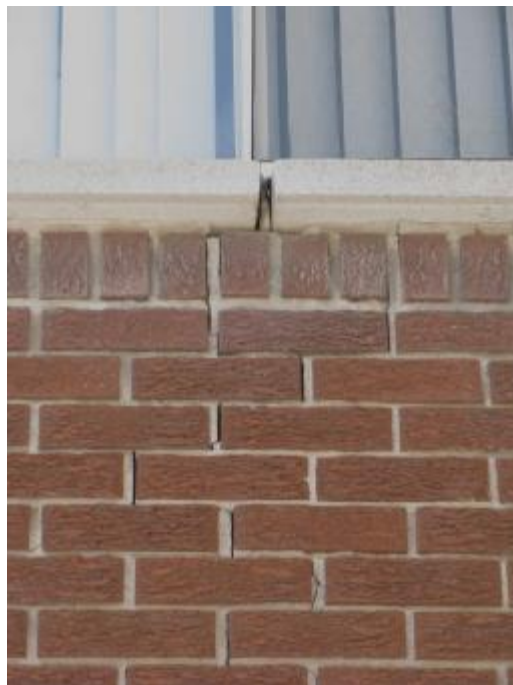
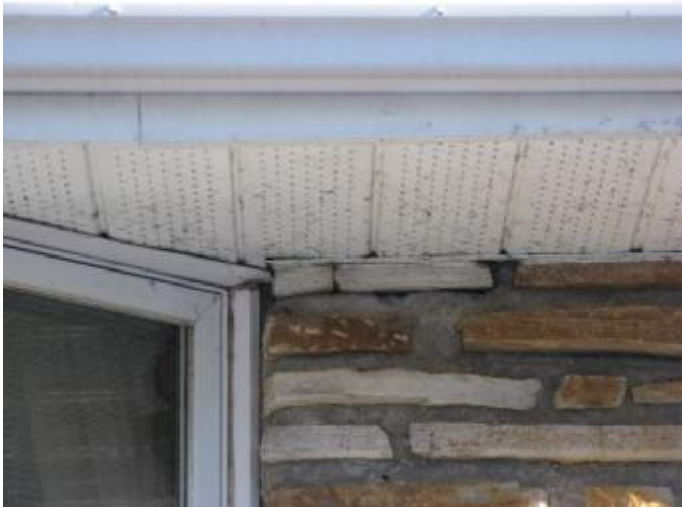
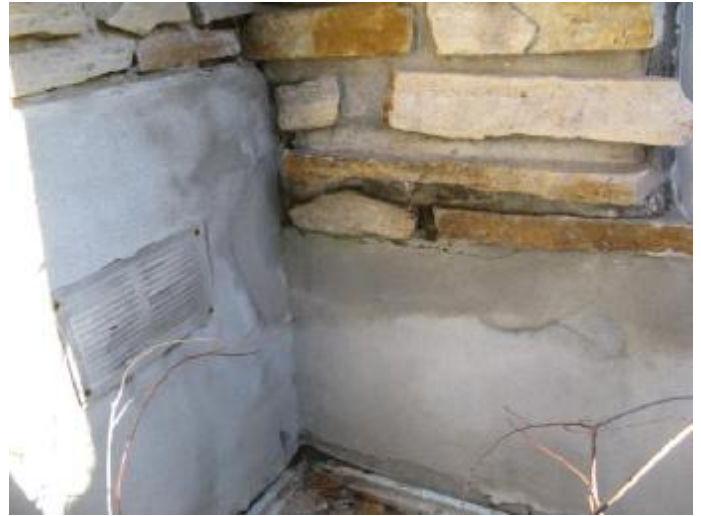
- PRIORITAIRE :** Des joints de mortier sont détériorés à certains endroits sur le revêtement. Le mortier, entre les éléments de maçonnerie, sur les façades et les zones les plus exposées aux intempéries, absorbe l'eau et, lors des cycles de gel et de dégel, celui-ci se désagrège avec le temps. La couche extérieure de mortier doit être ciselée et remplacée. Cette opération s'appelle le rejointoiement. Enlever le mortier détérioré jusqu'à une profondeur d'au moins 12 mm, (1/2 po.) et remplir l'espace d'un mortier de ciment.

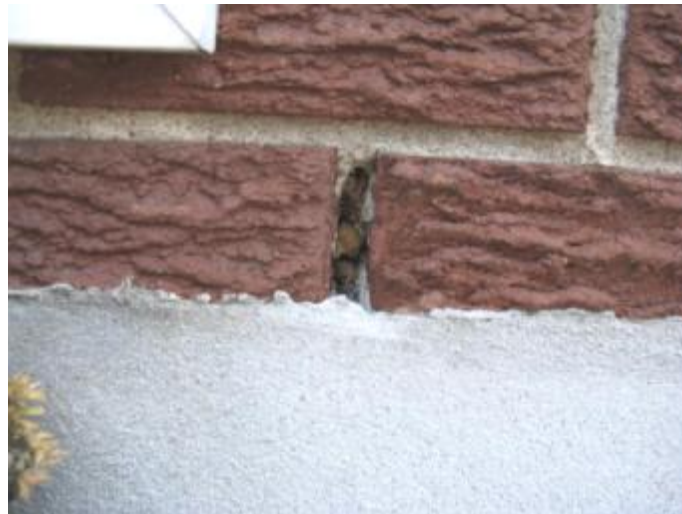
3. **PRIORITAIRE** : On appelle "chantepleures" les trous d'évacuation d'eau placés à la base des murs de maçonnerie. Lors de notre visite, nous en avons noté que certains sont partiellement obstrués. Les chantepleures sont nécessaires pour ventiler et drainer l'espace d'air entre la maçonnerie et la charpente du bâtiment. Il doit y avoir des chantepleures à tous les 2 à 3 éléments de maçonnerie (joint de maçonnerie évidé). Nous vous conseillons donc de dégager ces ouvertures.

IMPORTANT : Faites attention de ne pas perforer le solin dissimulé à la base des parements extérieurs, sinon cela pourrait favoriser des infiltrations d'eau à l'intérieur de la cavité des murs. Préférez faire exécuter ces travaux par un maçon professionnel.

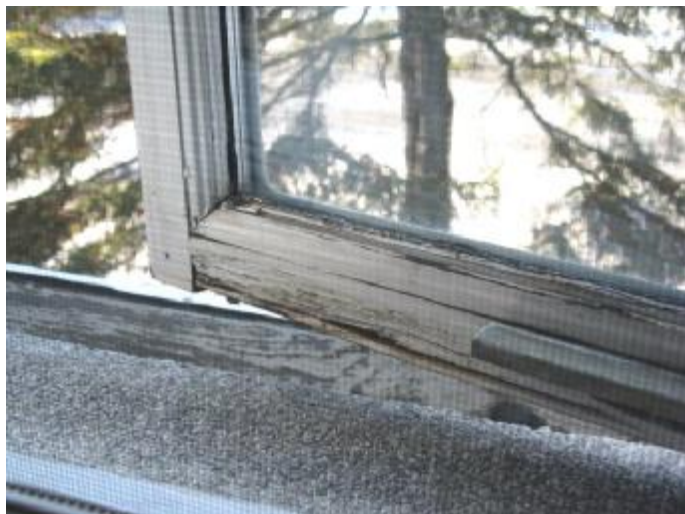
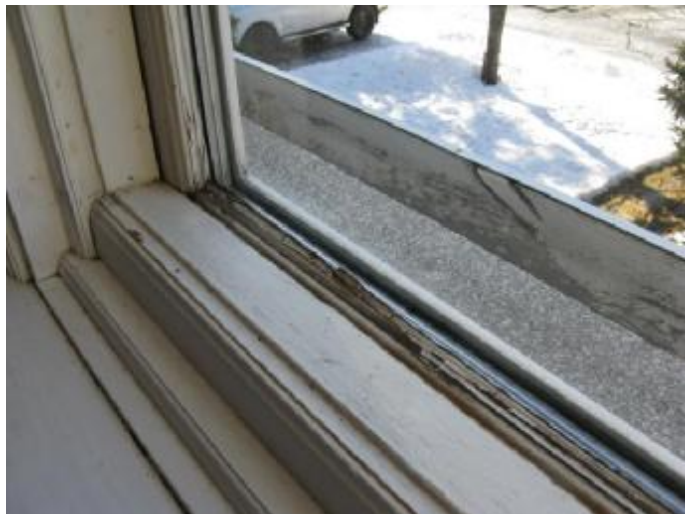
- 5. ENTRETIEN :** Nous avons constaté la détérioration et de la pourriture pour certains cadrages de bois de fenêtres. Les fenêtres endommagées devraient être réparées ou remplacées dans un délai raisonnable en raison de leur détérioration. Inspecter soigneusement chaque fenêtre afin d'établir les priorités de remplacement. Nous vous suggérons d'envisager de les remplacer ultérieurement par d'autres types de fenêtres telles que le PVC ou l'aluminium.

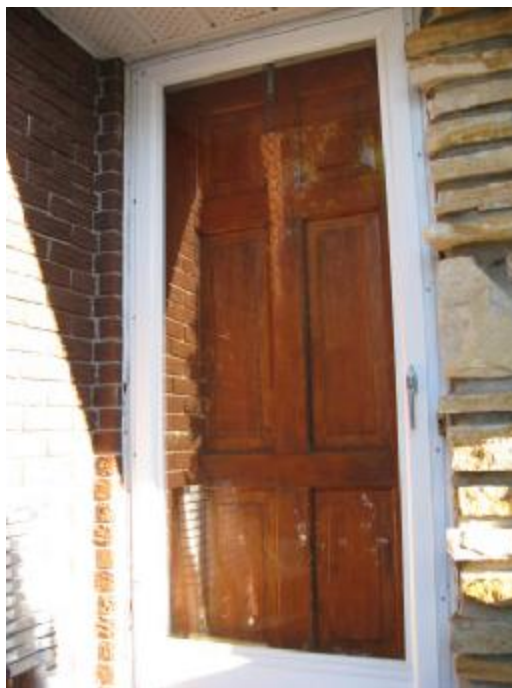
6. **SÉCURITÉ** : La porte principale avant de l'immeuble en bois est d'origine de la maison et a été construite à âme vide. Nous avons également noté l'absence d'un judas. Changer cette porte avec une vitre ou un judas pour fin de sécurité des occupants afin de savoir qui cogne à votre porte. Si vous désirez réduire de façon significative l'entretien, nous vous suggérons d'envisager de la remplacer ultérieurement par une porte= en acier isolé.

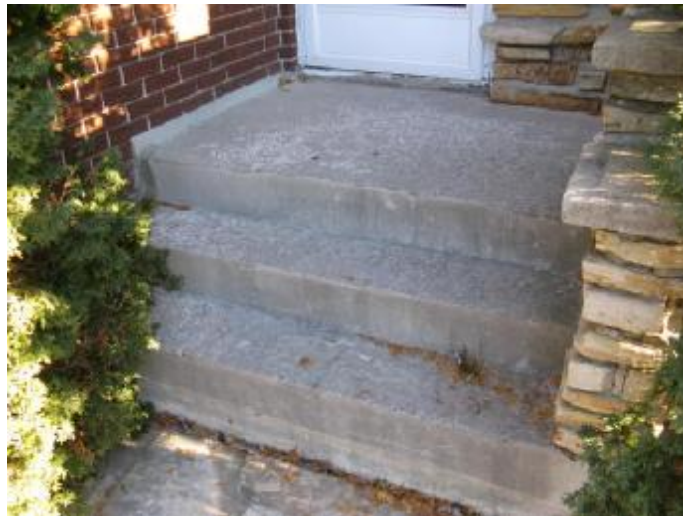
7. **SÉCURITÉ :** Nous avons constaté l'absence d'une main courante sur un côté de l'escalier avant. Une main courante doit être continue sur toute la volée d'un escalier. Cette situation représente ainsi un risque de chute pour les occupants et visiteurs. À installer.

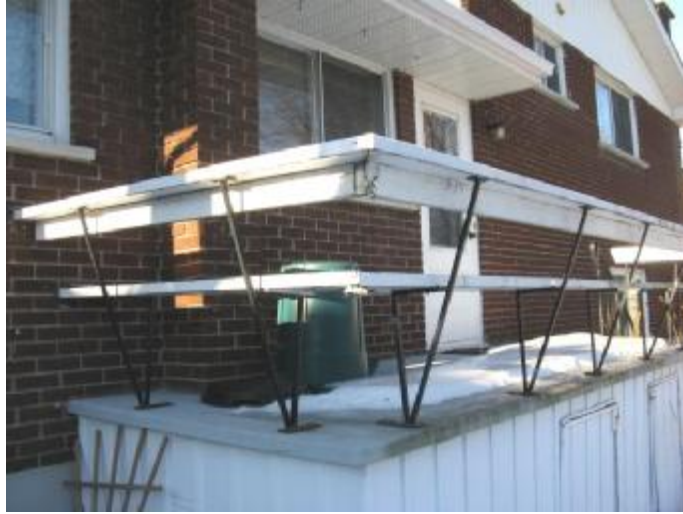
8. **SÉCURITÉ :** Nous avons constaté la présence de bancs autour de la galerie. Cela présente un important risque d'escalade, de chute et blessures pour de jeunes enfants. Installer à court terme, des nouvelles balustrades avec barreaux verticaux, qui respectent les règlements municipaux.

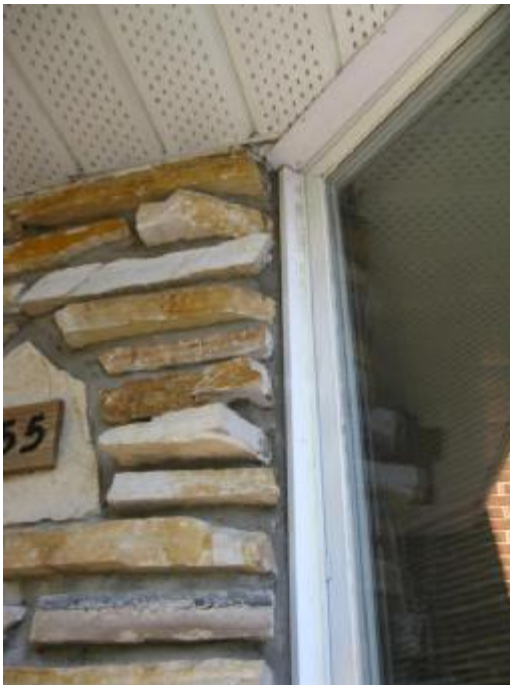
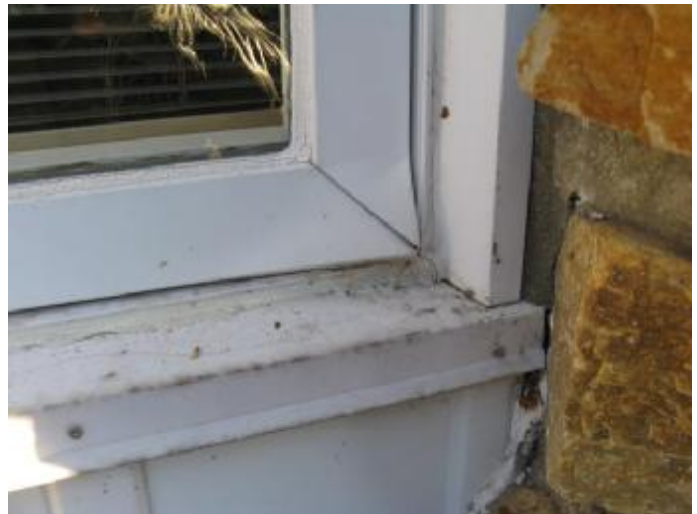
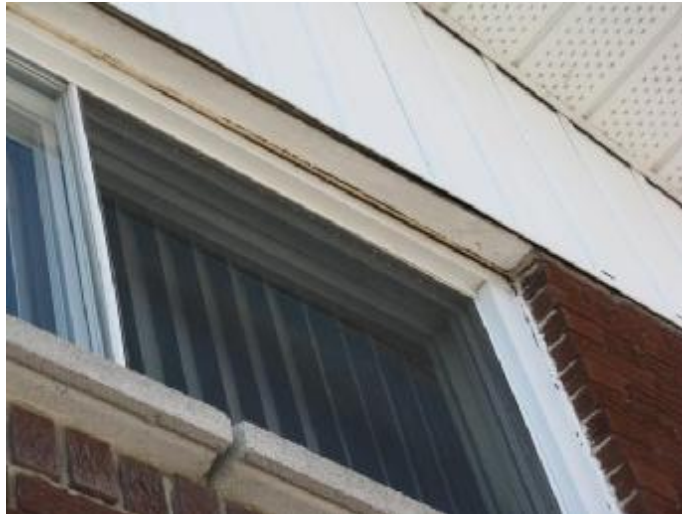
- PRIORITAIRE** : Les joints de scellement sont détériorés (rétrécissements, fissuration) et/ou manquants à plusieurs endroits et certaines retouches sont à faire. Nous vous conseillons de vérifier l'état des scellements chaque année afin de prévenir les infiltrations d'eau dans l'enveloppe du bâtiment et une détérioration des composantes internes.

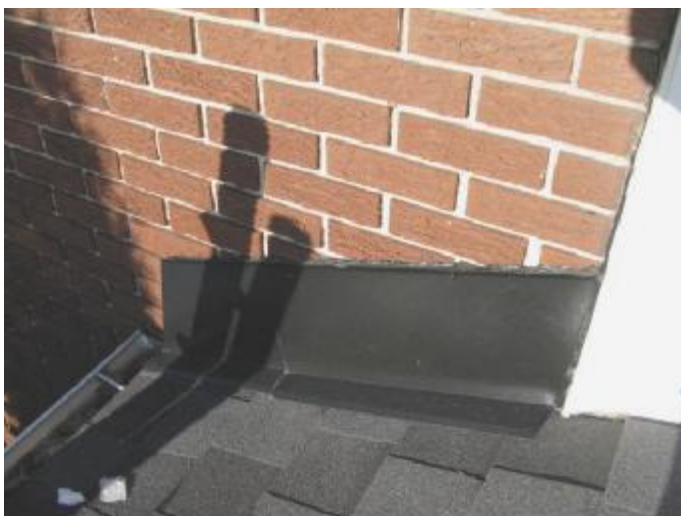
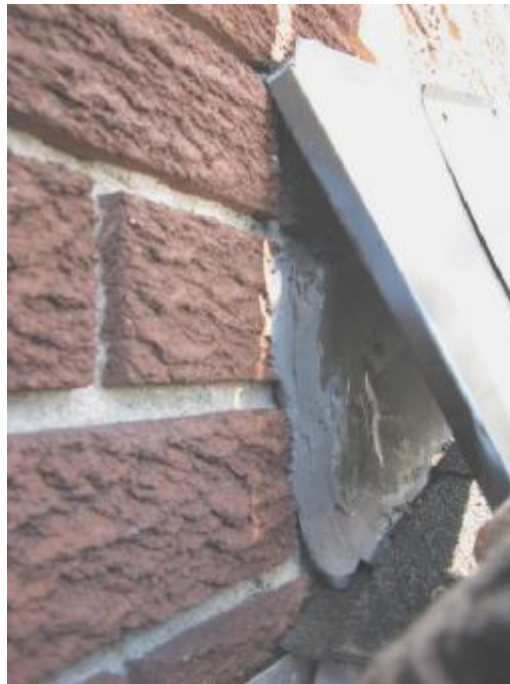
13. Nous avons noté que le nouveau solinage entre un mur vertical et le revêtement de toiture n'avait pas été réalisé selon les règles de l'art. Consulter un entrepreneur en toiture ou le couvreur qui a effectué les derniers travaux, afin d'apporter les correctifs requis. Vérifier régulièrement l'état du scellement afin de prévenir les risques d'infiltration d'eau.

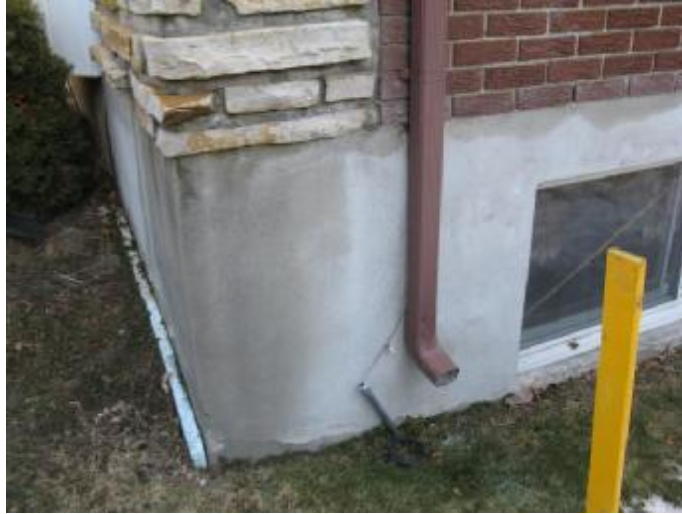
14. **IMPORTANT** : Afin de ne pas solliciter inutilement le drainage des fondations, de ne pas favoriser des infiltrations d'eau et des excès d'humidité au sous-sol, il est recommandé de poser des déversoirs à la base des descentes afin d'éloigner l'eau de la maison, en installant des rallonges ou des dalles de déflexion. Laisser de 7 à 8 pouces de dégagement pour éviter des bris causés par le gel en hiver. Les gouttières devraient être inspectées régulièrement pour des fuites (utiliser un boyau d'arrosage) et nettoyées au moins une fois par année (à l'automne). S'il y a beaucoup d'arbres autour, il peut être nécessaire de les nettoyer plus souvent.

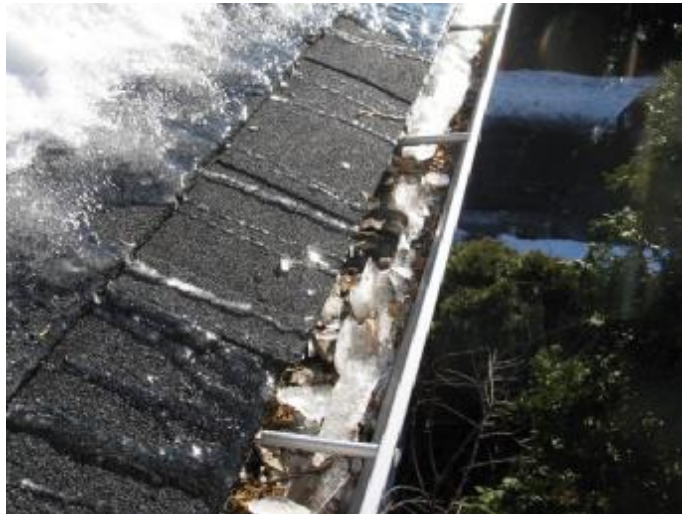
15. **ENTRETIEN** : Nettoyage des gouttières à prévoir car des feuilles mortes remplissent une partie des gouttières.

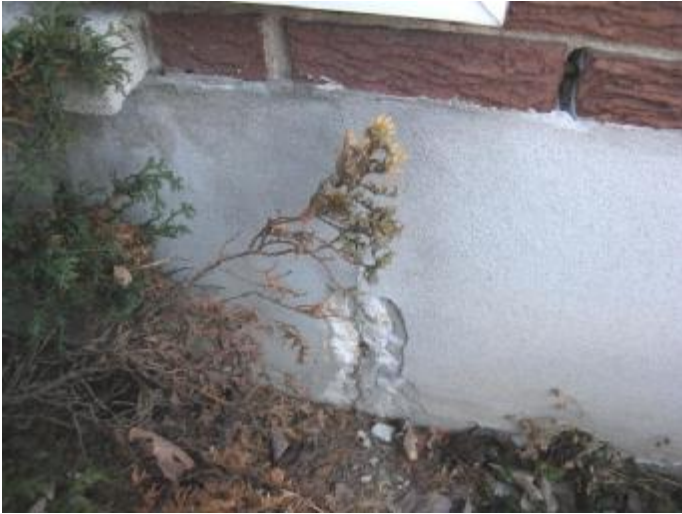
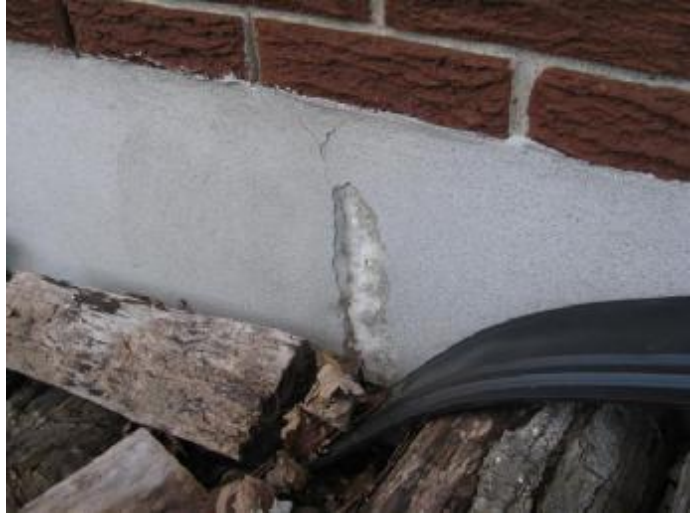
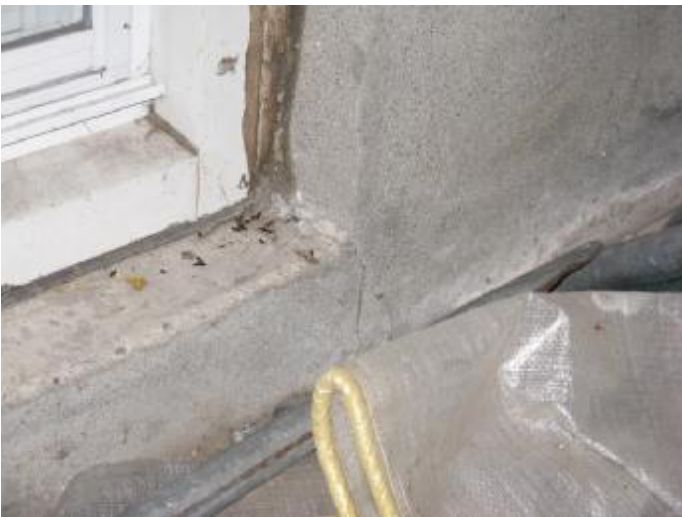
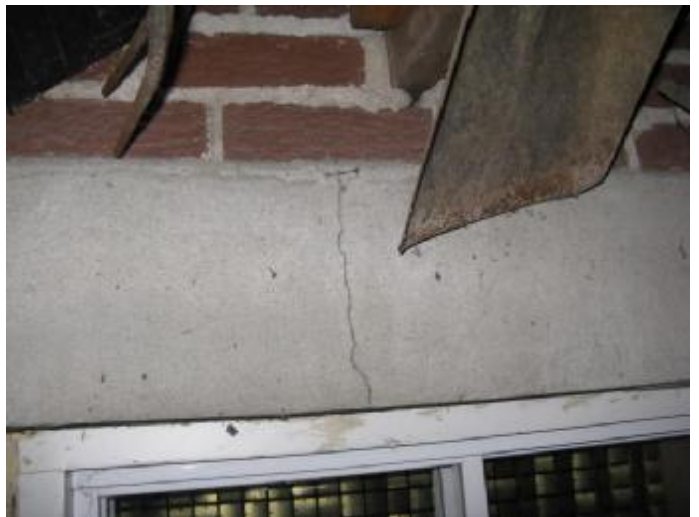
17. **IMPORTANT :** Nous avons noté la présence de fissures sur des murs de fondation. Vérifier et noter tout agrandissement des fissures. Si une fissure s'agrandit, une expertise par un spécialiste doit être réalisée. Nous recommandons de colmater (partie visible) pour éviter que l'eau pénètre et ne les agrandisse avec les cycles de gel et de dégel. Une fissure non réparée représente un risque d'infiltration d'eau. Vous pouvez colmater la partie au-dessus du sol d'une fissure à l'aide d'un bouche-fissure composé d'uréthane et de sable ayant l'apparence d'un crépi de ciment gris pâle (ou à l'aide d'un scellant à béton, à base de polyuréthane, recouvert de poudre de crépi).

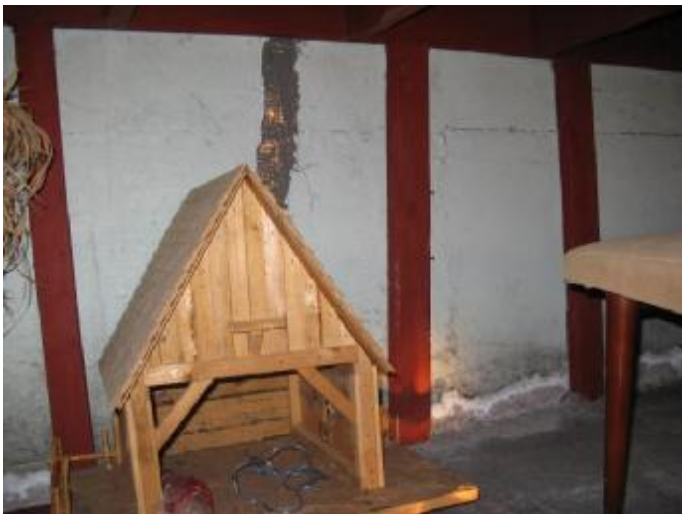
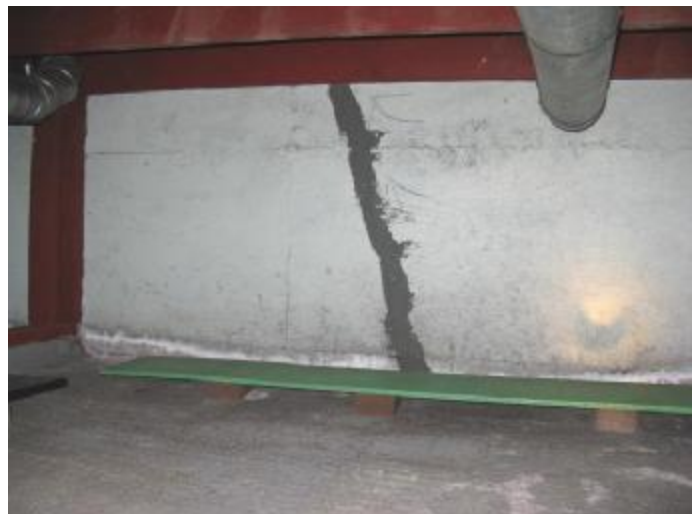
18. À SURVEILLER : Au sous-sol, nous avons noté la présence de trois fissures à la fondation qui ont été réparées mais par simple inspection visuelle, nous ne pouvons nous prononcer sur l'étanchéité de ces fissures qui peuvent représenter ultérieurement, un risque d'infiltration d'eau au sous-sol. À surveiller et faire réparer par un spécialiste si vous notez des infiltrations d'eau par ces fissures visibles réparées.

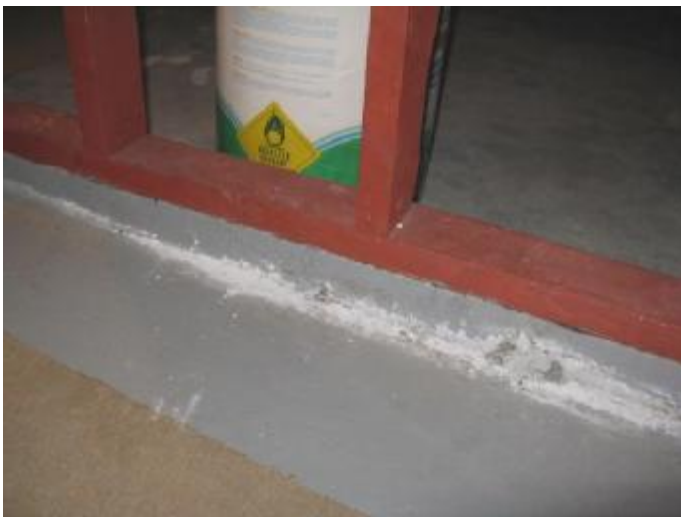
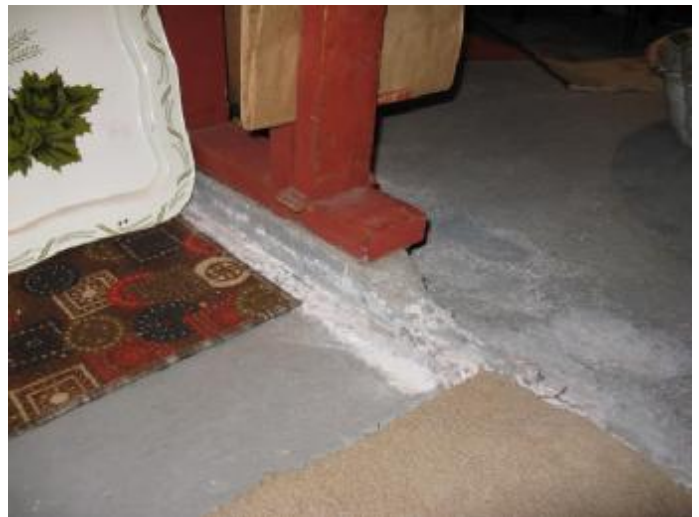
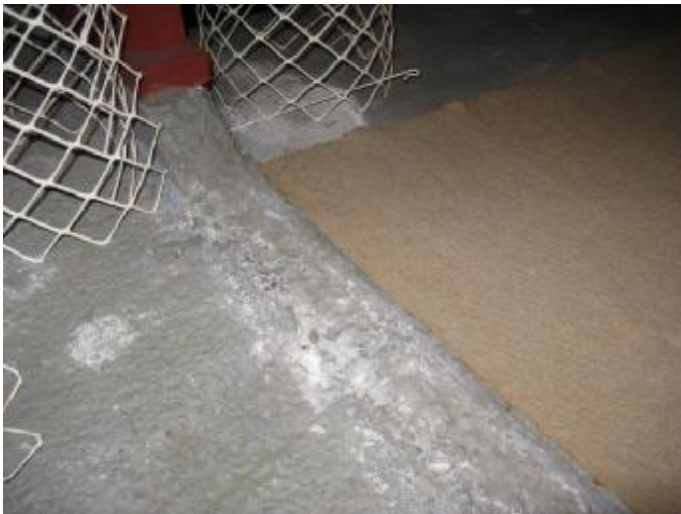
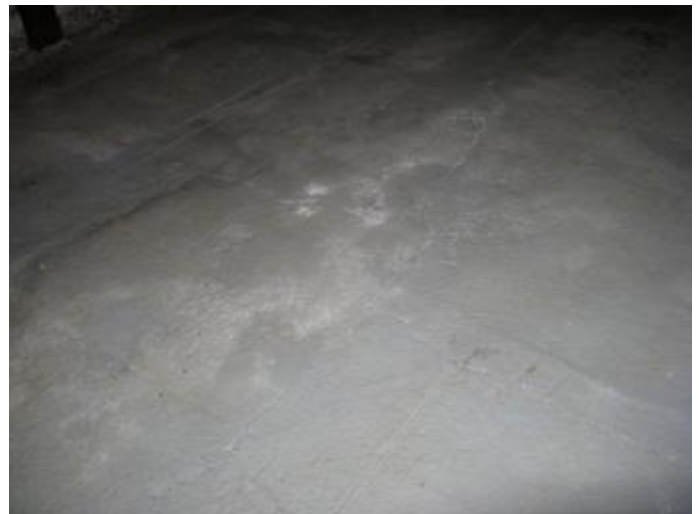
À FAIRE VÉRIFIER – IMPORTANT : Nous avons observé la présence de fissures et efflorescence sur la dalle de béton. Nous ne pouvons nous prononcer sur la condition du béton de ce plancher. Il se peut qu'il y ait présence de shale pyriteux (pyrite) dans le remblai sous le plancher de béton car la maison est située dans une municipalité de la grande région métropolitaine qui est susceptible d'y avoir des problèmes de pyrite. Toutefois, la seule méthode pour vérifier, de façon précise, s'il y a présence ou non de shale pyriteux dans un remblai sous dalle est de faire analyser ce remblai par un laboratoire spécialisé approuvé et utilisant le protocole CTQ-M200. Les fissures pourraient également avoir été provoquées par une pression hydrostatique du sol. Consulter un spécialiste. À défaut de faire cette expertise, représente un risque.

19. **À FAIRE VÉRIFIER – IMPORTANT :** Nous avons observé la présence de fissures et efflorescence sur la dalle de béton. Nous ne pouvons nous prononcer sur la condition du béton de ce plancher. Il se peut qu'il y ait présence de shale pyriteux (pyrite) dans le remblai sous le plancher de béton car la maison est située dans une municipalité de la grande région métropolitaine qui est susceptible d'y avoir des problèmes de pyrite. Toutefois, la seule méthode pour vérifier, de façon précise, s'il y a présence ou non de shale pyriteux dans un remblai sous dalle est de faire analyser ce remblai par un laboratoire spécialisé approuvé et utilisant le protocole CTQ-M200. Les fissures pourraient également avoir été provoquées par une pression hydrostatique du sol. Consulter un spécialiste.
À défaut de faire cette expertise, représente un risque.

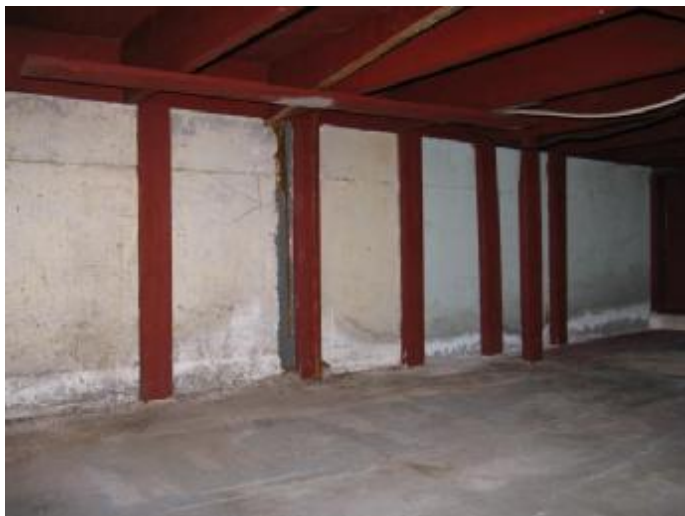
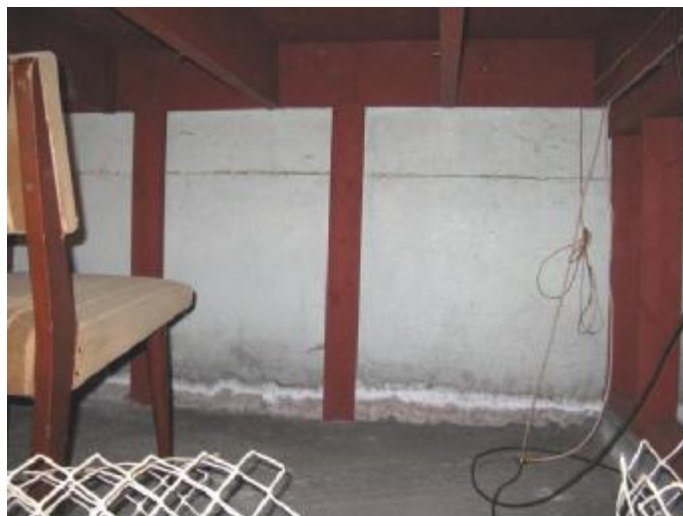
Il est normal qu'un drain de fondation s'obstrue et se bloque avec le temps. Compte tenu de l'âge de la construction, il est fort probable que le drain de fondation original soit plus efficace et même absent mais lors de la visite, selon des affirmations verbales de François Dussault, un nouveau drain de fondation y a été installé. Pas de facture disponible lors de la visite. Voir la facture qui est possession de François Dussault.

INFORMATION : Si un drain de fondation n'est pas fonctionnel, alors la fondation est donc soumise à l'humidité du sol et il y a toujours un risque d'infiltration d'eau à la base des murs de fondation. Certaines précautions doivent donc être prises afin de limiter les dommages potentiels, comme créer des pentes positives autour de la fondation, allonger les descentes pluviales, etc. Ne pas isoler la fondation de l'intérieur sans avoir convenablement imperméabilisé la fondation et avoir vérifié la qualité du drainage du sol voisin. Il pourrait être dommageable pour la fondation d'être soumise au gel et/ou aux pressions du sol gélif.

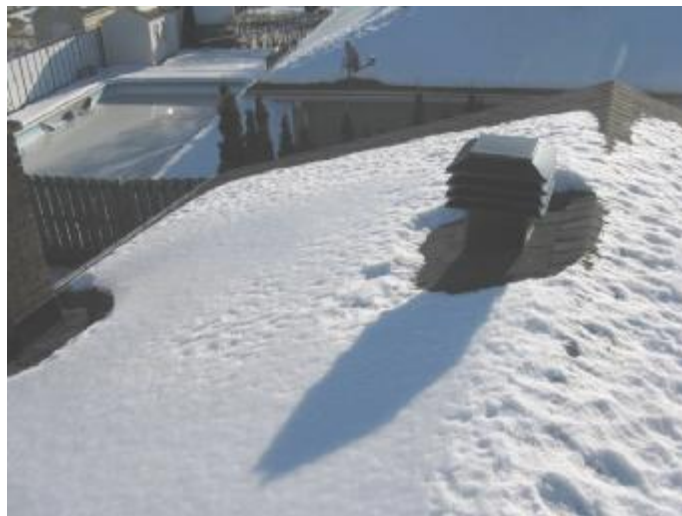
23. Présentement les deux combles du toit ne sont pas adéquatement ventilés, car les deux événements de toit surélevés en place sont de dimension trop grande pour ventiler la superficie des plafonds isolés. Un vide sous toit trop ventilé pourra amener des problèmes d'infiltration d'air humide interne des espaces habitables vers le vide sous toit et favoriser la formation de condensation/moisissure sur la structure de la toiture. L'approvisionnement d'air se fait par infiltrations dans l'enveloppe et peut être une cause d'inconfort pour les occupants. Changer ces deux événements de toit par des modèles plus petits. Consulter un entrepreneur en toiture ou le couvreur qui a effectué les derniers travaux, afin d'apporter les correctifs requis.

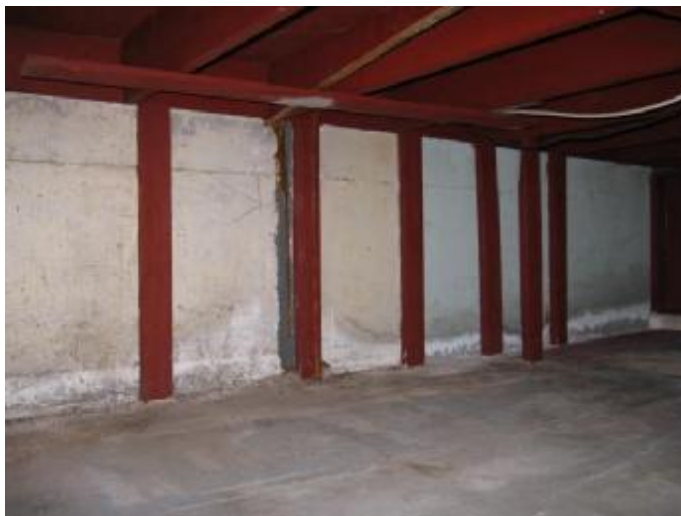
24. NOTE : Au sous-sol, absence d'isolation sur des murs de fondation visibles dans toutes les parties non finis au sous-sol. Nous vous conseillons l'installation d'un isolant rigide sur les murs de fondation exposés à l'extérieur. Il y a un risque de formation de condensation et formation de givre en saison froide. Isoler adéquatement la fondation exposée avec un isolant rigide extrudé collé et à recouvrir par la suite d'une finition, tel du placoplâtre.

INFORMATION IMPORTANTE : Pour une économie d'énergie et un confort accru, les murs de fondations peuvent être isolés à l'aide d'un isolant rigide d'une épaisseur variant entre 1,5 et 2 pouces et recouvert d'une finition.

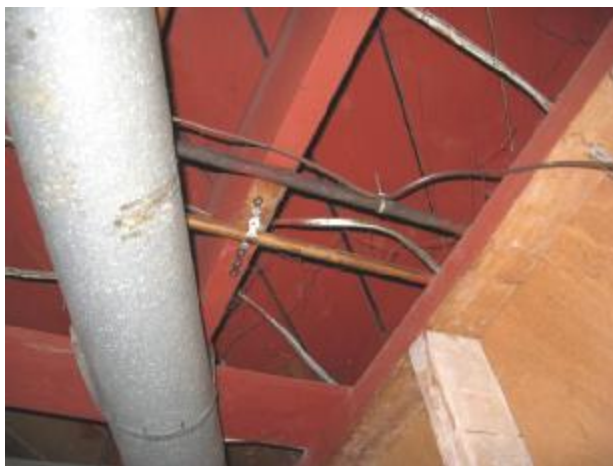
31. Nous avons noté une déficience des fixations et des supports des conduites d'eau car ils sont en métal. Installer des nouveaux supports en cuivre et enlever ceux en métal afin d'éviter des dommages (corrosion) et des fuites d'eau.

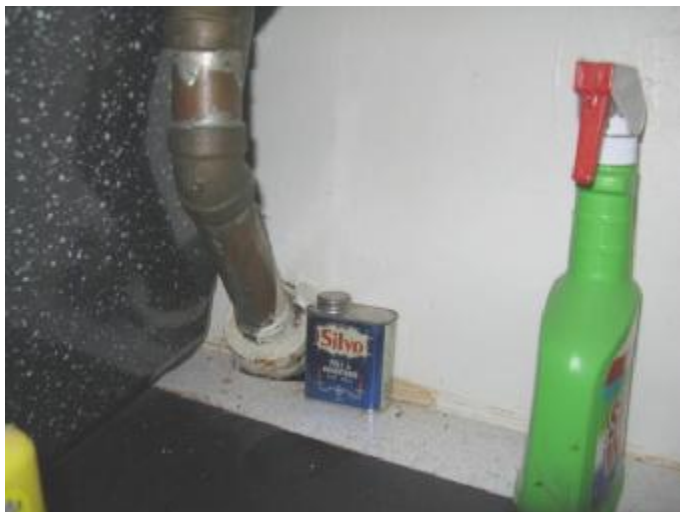
32. AVIS : Une partie des conduites de drainage visible, situées dans les murs datent d'une cinquantaine d'années minimum. Des travaux de rénovation sont à prévoir car ces composantes ont atteint la fin de leur vie utile. Le système est toujours opérationnel mais, à cause de l'âge de l'installation, il est fort probable que des réparations seront à faire régulièrement. Lors des travaux de rénovations dans les salles de bains et dans les cuisines, je vous suggère de tout changer les conduits d'évacuation des eaux usées visibles en acier par des conduits de plastique en ABS.

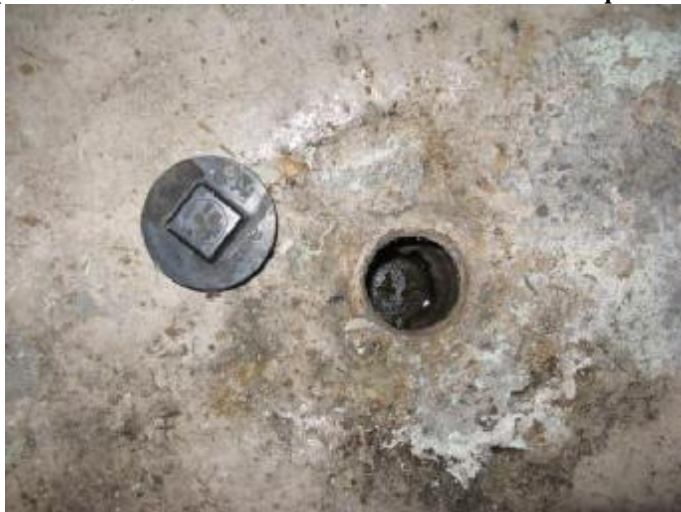
33. IMPORTANT : Nous avons noté l'absence d'un clapet anti-retour du drain de plancher. Afin de prévenir un refoulement d'eaux usées par le drain, nous vous conseillons d'installer un clapet sur ce drain.

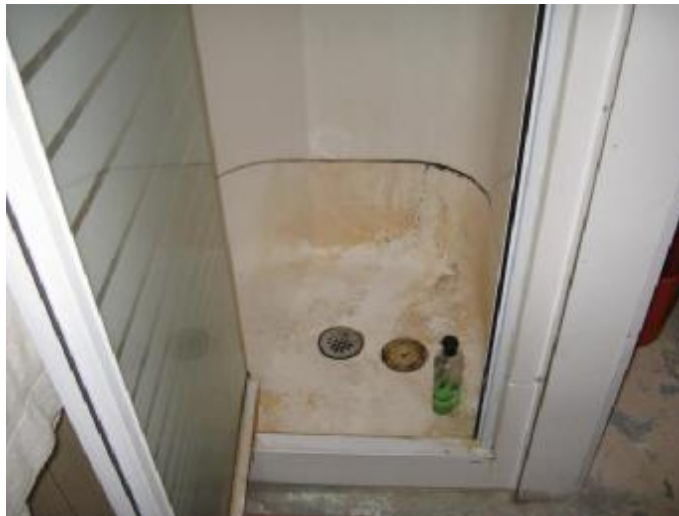
35. NOTE : Des installations sanitaires dans les salles de bains sont âgées. Des travaux de rénovation sont à prévoir. À cause de l'âge de l'installation de plomberie, il est fort probable que des réparations seront à faire régulièrement. Changer les appareils sanitaires désuets et/ou âgés. Consulter un plombier professionnel.

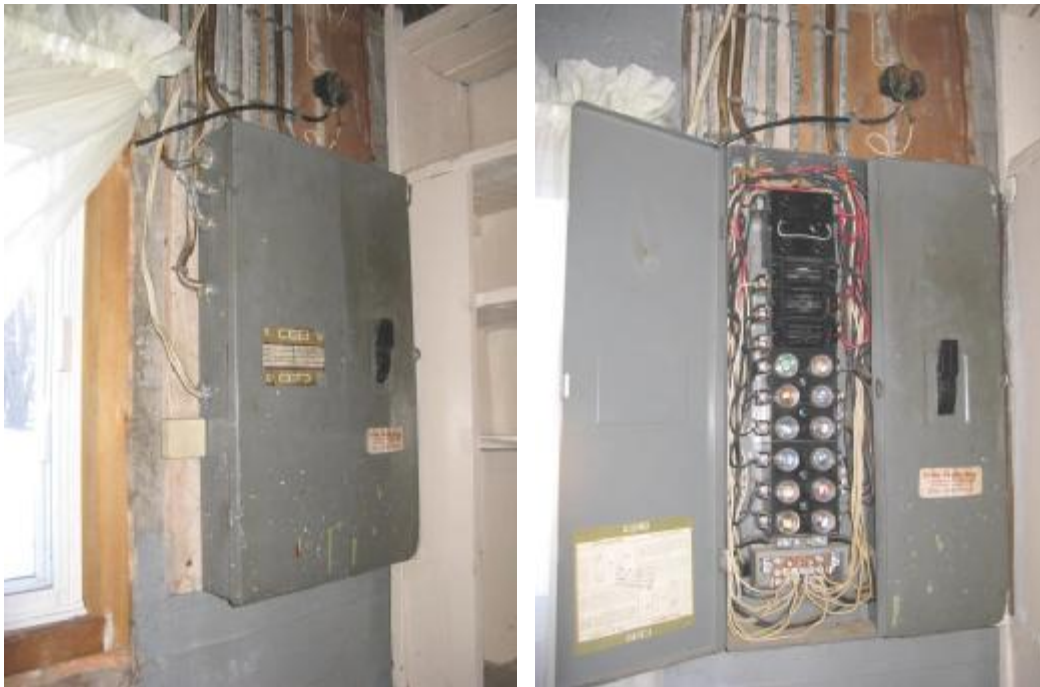
À FAIRE VÉRIFIER – IMPORTANT : Au sous-sol, nous avons noté la présence d'un panneau de distribution électrique à fusible de type CEB mais ce type de panneau à fusibles (CEB) a été souvent la cause d'incendie. Plusieurs compagnies d'assurances exigent le remplacement de ces panneaux électriques. Consulter un électricien compétent afin d'évaluer cette installation ainsi que votre assureur. Un remplacement pourrait être à prévoir.

38. **À FAIRE VÉRIFIER – IMPORTANT** : Au sous-sol, nous avons noté la présence d'un panneau de distribution électrique à fusible de type CEB mais ce type de panneau à fusibles (CEB) a été souvent la cause d'incendie. Plusieurs compagnies d'assurances exigent le remplacement de ces panneaux électriques. Consulter un électricien compétent afin d'évaluer cette installation ainsi que votre assureur. Un remplacement pourrait être à prévoir.

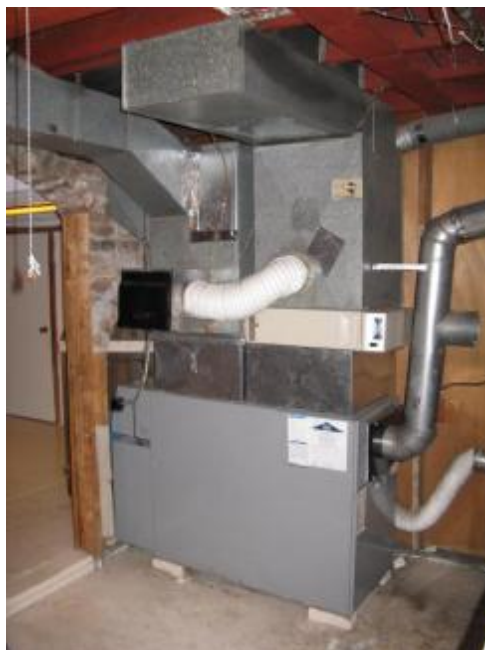
44. **INFORMATION :** Le système de chauffage est composé d'une fournaise centrale à air chaud pulsé alimenté au mazout. L'entretien du système de chauffage doit être effectué par une compagnie spécialisée à chaque année. Généralement, la compagnie qui s'occupe d'effectuer l'entretien et la mise au point du système est votre fournisseur d'énergie. Les fournaises à air chaud pulsé fonctionnant au propane nécessitent un entretien annuel ou aux deux ans. L'entretien régulier du système réduit les risques de pannes. Mais, puisqu'il s'agit de composantes mécaniques, une ou plusieurs pièces peuvent cesser de fonctionner subitement. Nous recommandons une vérification saisonnière et un entretien soutenu par un technicien qualifié. Nous vous recommandons aussi de vous munir d'un contrat d'entretien avec assurance. Vérifier le filtre de l'appareil tous les deux mois, et le remplacer au besoin. Mais, puisqu'il s'agit de composantes mécaniques, une ou plusieurs pièces peuvent cesser de fonctionner sans préavis.

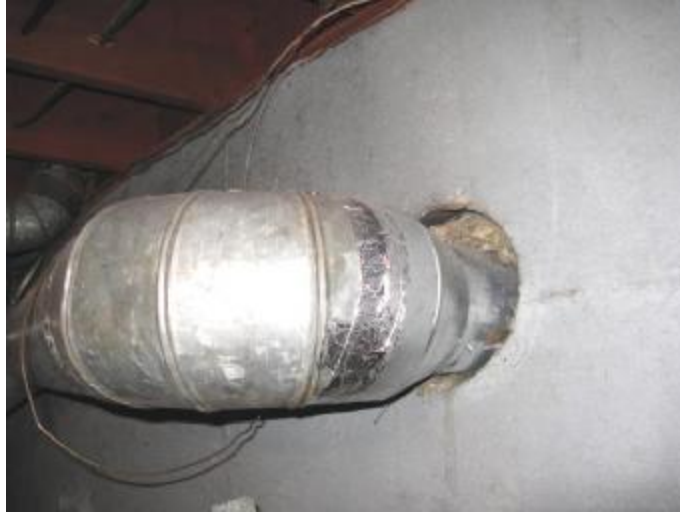
47. **À FAIRE VÉRIFIER - IMPORTANT :** Au sous-sol, nous avons noté une insuffisance de protection ignifuge au pourtour conduit d'évacuation des gaz de combustion. Cela présente un risque accru d'incendie. Habituellement, on doit laisser un dégagement minimum de 50 mm (2 po) entre la cheminée, l'isolant et tout autre matériau combustible. Faire vérifier cette situation lors du prochain entretien de la fournaise. À défaut de suivre cette recommandation, représente un risque.

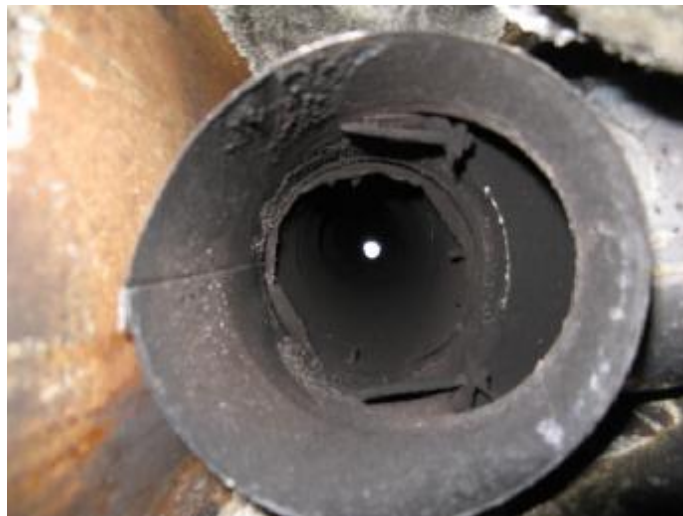
53. **À FAIRE VÉRIFIER - IMPORTANT** : Nous avons noté dans le cendrier, que le conduit d'évacuation des gaz de combustion métallique était ouvert à sa base et cela pourrait laisser passer des gaz nocifs à l'intérieur de la maison. À faire vérifier lors du prochain entretien de la fournaise.

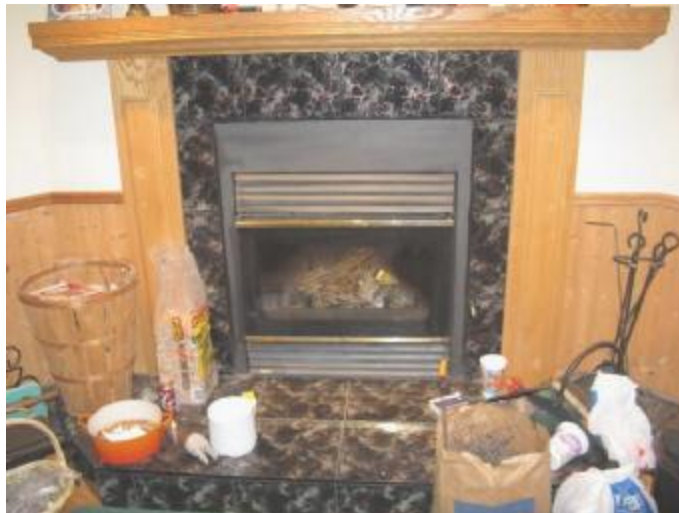
55. **POÊLE À BOIS :** Faire vérifier ses exigences particulières dans le but de vérifier sa conformité et sa sécurité ainsi que la cheminée. Ces appareils sont complexes et sont exclus d'une inspection visuelle car ils nécessitent une inspection plus détaillée. Pour ce faire, vous devez faire appel à un installateur membre de l'Association des Professionnels du chauffage à Combustion Solide et/ou faire certifier l'ensemble de l'installation par votre assureur.

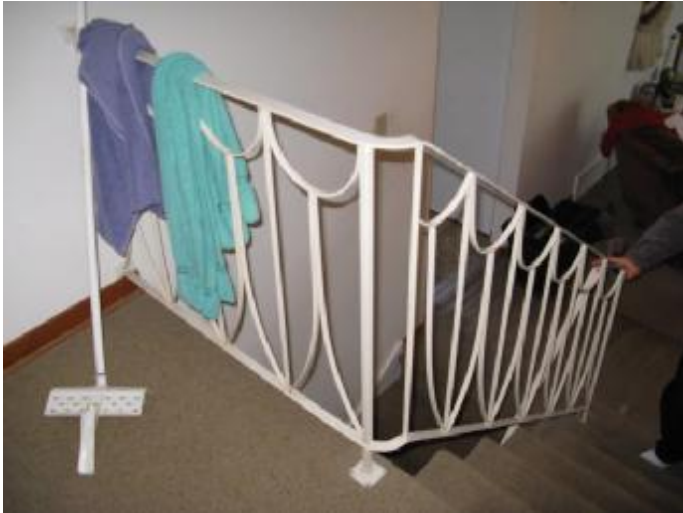
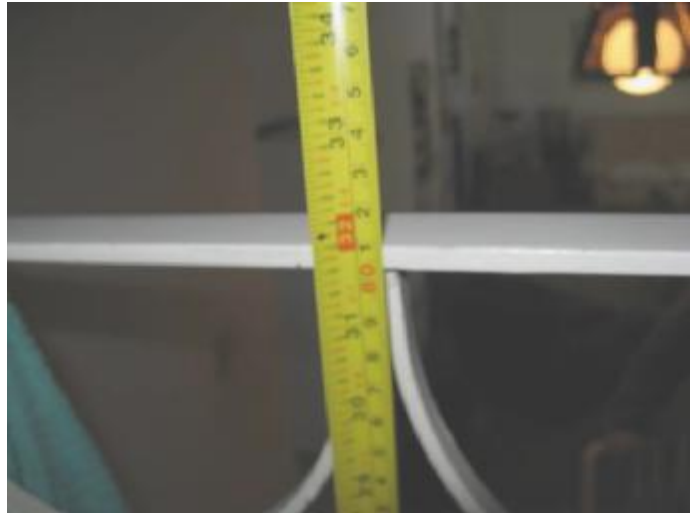
61. **SÉCURITÉ** : La configuration des garde-corps autour de l'escalier vers le palier supérieur peut représenter un risque pour la sécurité des jeunes enfants. Couramment observé dans les vieux immeubles. Modifier cette installation par de nouveaux garde-corps plus sécuritaires et selon les règles de l'art.

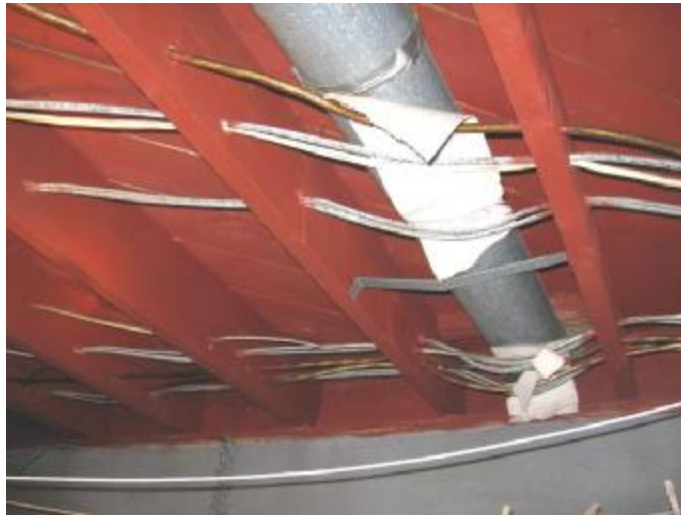
64. SANTÉ DES OCCUPANTS : Nous avons décelé la présence de fibres d'amiante dans la salle mécanique, pouvant présenter un risque de contamination. Les fibres d'amiante qui se détachent peuvent contaminer l'air ambiant et présenter des risques sérieux pour la santé des occupants. Enlever soigneusement tout matériau d'amiante friable par un spécialiste et s'assurer que les filages électriques ne touchent pas aux conduits de distribution d'air du système de chauffage central.

Cependant, il est important avant de faire ces actions, de demander à un spécialiste en chauffage, si des protections ignifuges doivent remplacer l'amiante par un autre matériau afin de protéger les matériaux en bois de la chaleur dégagée par la fournaise et le conduit d'évacuation des gaz à combustion.
