Rapport d'inspection préventive

Immeuble sis au

78 Vinet, Repentigny, Québec

Type de rapport : Inspection préventive

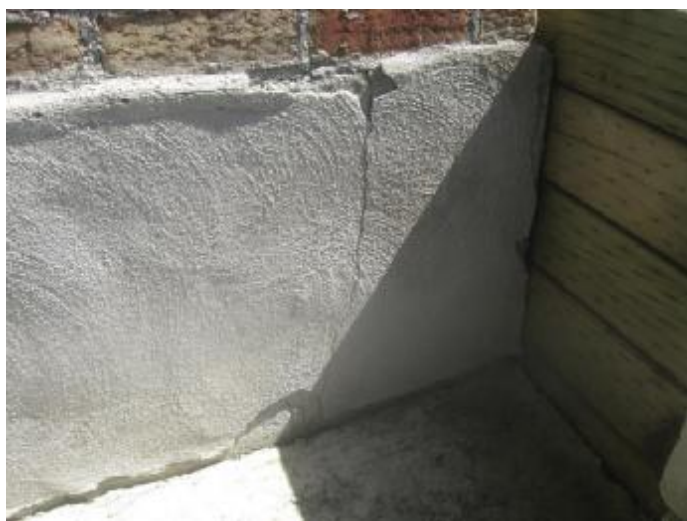
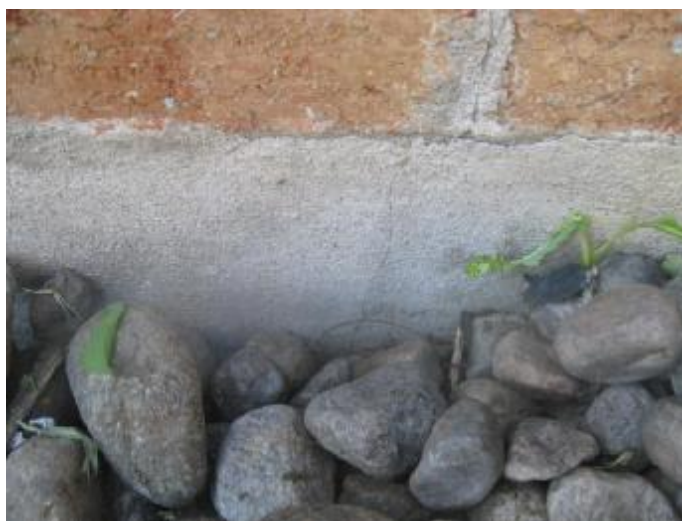
Mur de fondation

1. **IMPORTANT – À COURT TERME** : Nous avons noté la présence de fissures sur des murs de fondation. Il se peut que ce soit juste le crépi de ciment en surface qui est fissuré. À vérifier en creusant un peu le terrain sous les fissures. Vérifier régulièrement et noter tout agrandissement des fissures. Si une fissure s'agrandit, une expertise par un spécialiste doit être réalisée. Nous recommandons de colmater (partie visible) pour éviter que l'eau pénètre et ne les agrandisse avec les cycles de gel et de dégel. Une fissure non réparée représente un risque d'infiltration d'eau. Vous pouvez colmater la partie au-dessus du sol d'une fissure à l'aide d'un bouche-fissure composé d'uréthane et de sable ayant l'apparence d'un crépi de ciment gris pâle (ou à l'aide d'un scellant à béton, à base de polyuréthane, recouvert de poudre de crépi). Pour la partie dans le sol, consulter un spécialiste pour effectuer les travaux de scellement et qui est capable de fournir une garantie. Cependant, il est possible qu'il y ait déjà eu présence d'infiltrations d'eau mineures par ces fissures derrière la finition des murs mais non visible par les copropriétaires et par l'inspecteur. Des infiltrations d'eau répétées peuvent causer avec le temps, la détérioration et moisissure du fini et du bâti.

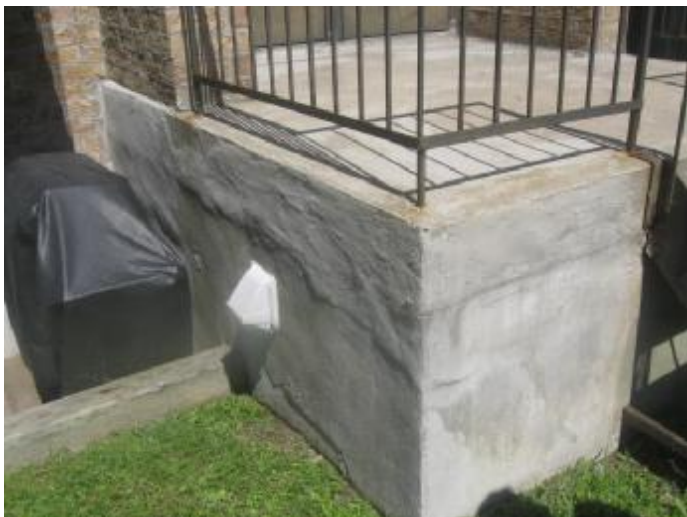
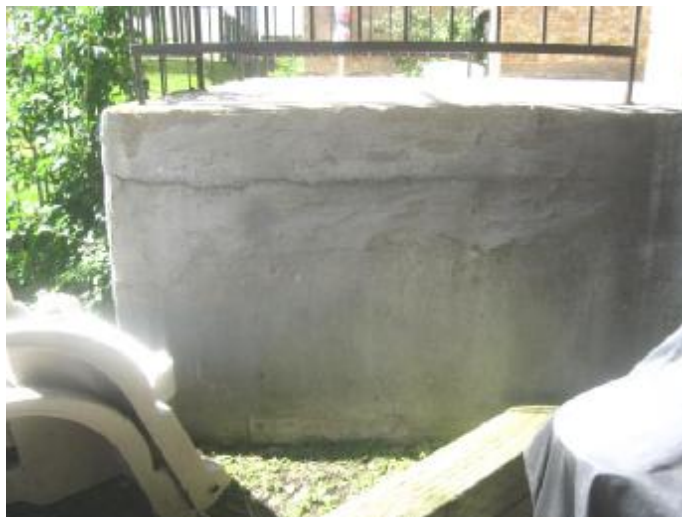
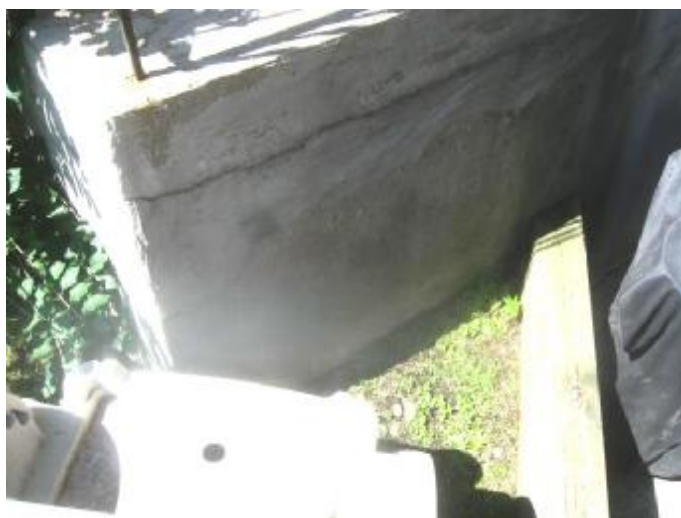
2. **PRIORITAIRE** : En façade arrière, absence de travaux de scellement entre le support du perron commun de béton avec les murs de fondation (niveau salle de lavage commun au sous-sol). Il y a ainsi un risque d'infiltration d'eau par ce joint visible. Consulter un spécialiste pour effectuer les travaux de scellement et qui est capable de fournir une garantie.

Cependant, il est possible qu'il y ait déjà eu présence d'infiltrations d'eau mineures par ce joint, derrière la finition des murs mais non visible par les copropriétaires et par l'inspecteur. Des infiltrations d'eau répétées peuvent causer avec le temps, la détérioration et moisissure du fini et du bâti.

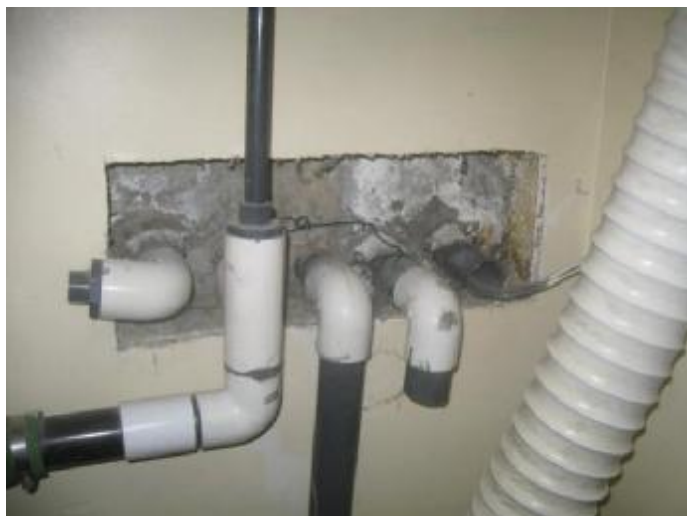
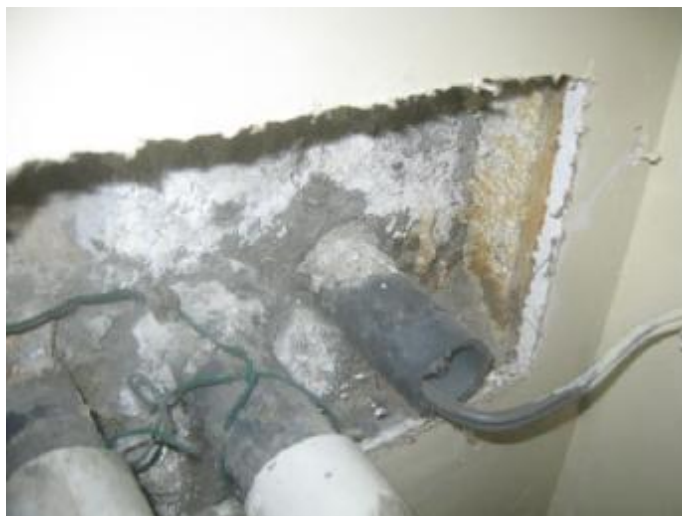
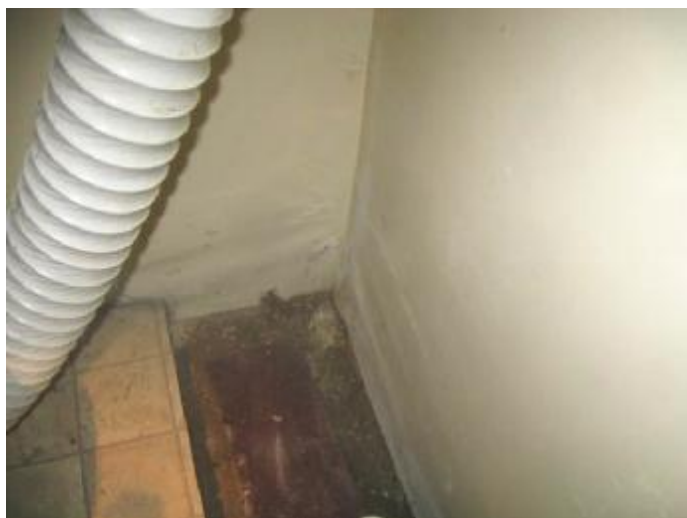
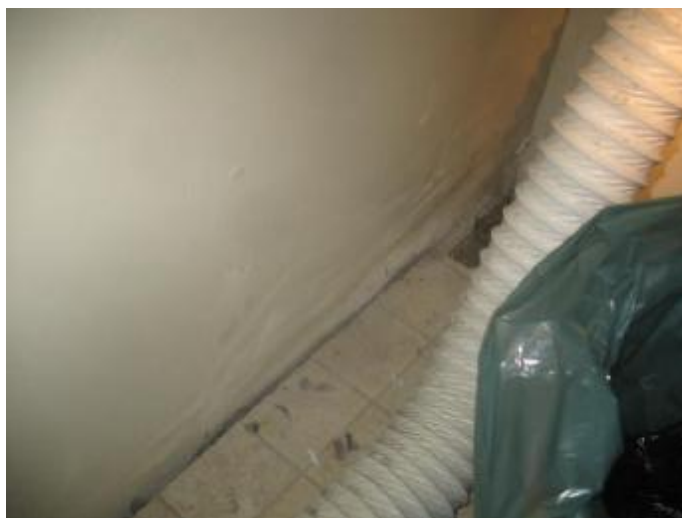
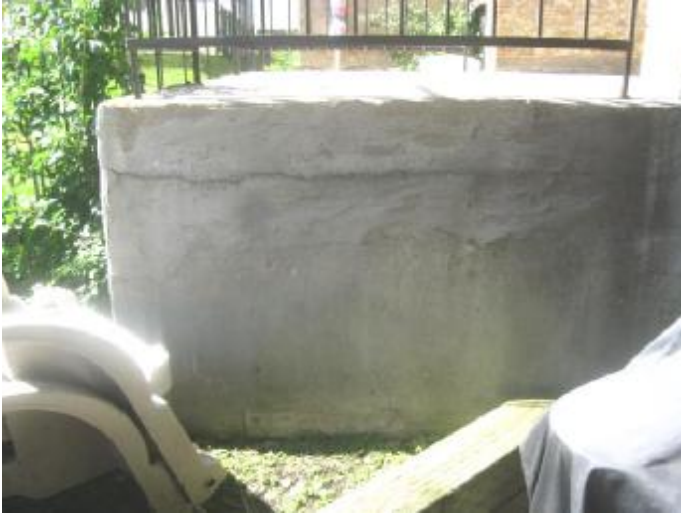
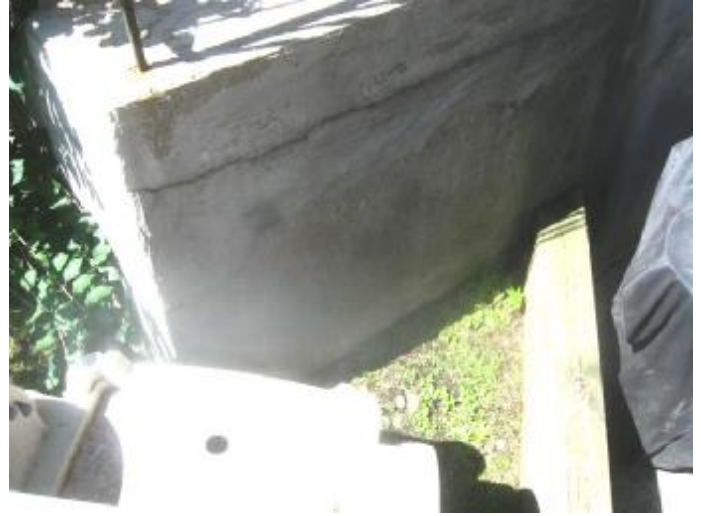
Signe d'infiltration d'eau au sous-sol commun

3. EXPERTISE REQUISE : Dans la salle de lavage commune, nous avons remarqué des indices d'infiltrations d'eau, par la présence d'efflorescence sur la fondation et ce, autour de conduites de drainage, relié possiblement au filtreur de la piscine commune et de plus, des dommages sont visibles sur la finition de murs en plâtre. Cette situation est anormale et doit être corrigée parce qu'elle favorise les excès d'humidité et la prolifération de moisissures dommageables pour la santé des occupants en plus de détériorer les composantes et matériaux qui s'y trouvent. Déterminer et corriger de façon définitive la cause des infiltrations d'eau par des tests d'arrosage. Une étanchéité déficiente entre la fondation et des conduites de drainage, relié possiblement au filtreur de la piscine, pourrait être en cause.

Donc, dans la salle de lavage commune, vous devrez enlever toute la finition intérieure des murs qui a été endommagée, avant de faire des tests d'arrosage. S'il y a bien un problème d'infiltration d'eau active, consulter un spécialiste pour effectuer les travaux de réparation et qui est capable de fournir une garantie.

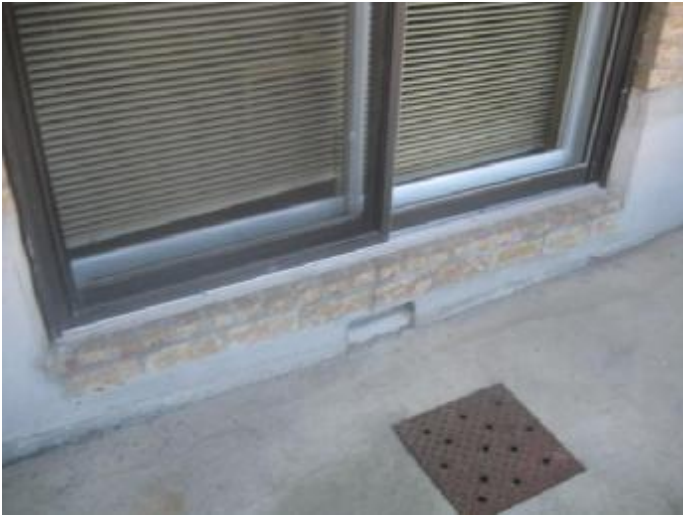
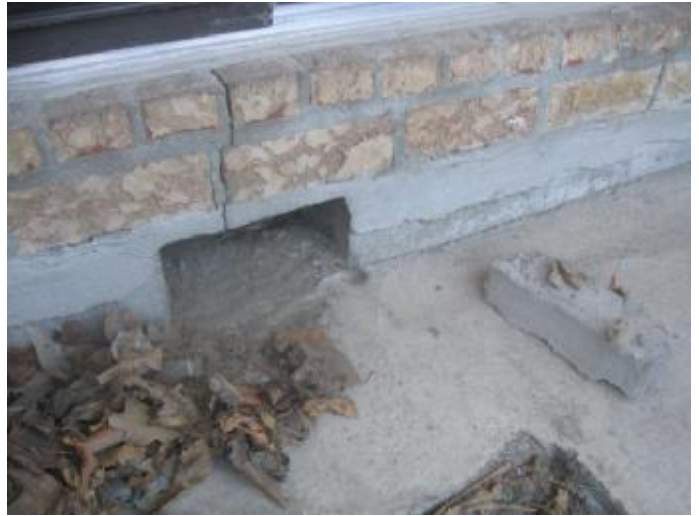
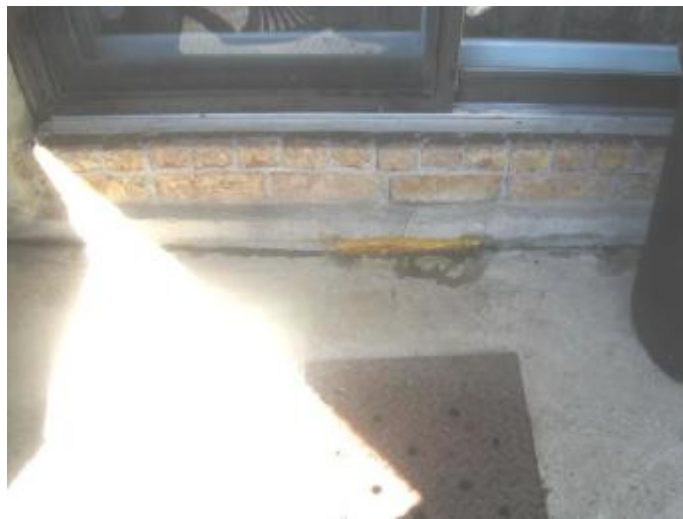
4. **IMPORTANT – PRIORITAIRE** : Absence de quelques briques sur des murs extérieurs et ce, visible sous les portes coulissantes au niveau sous-sol. Situation peu commune et raison inconnue. Penser fermer et finir ces ouvertures et ce, de façon étanche. Dans les conditions actuelles, l'eau pourrait s'infiltrer dans ces parties des murs extérieurs, ce qui pourrait occasionner des dommages (notons que des dommages non visibles peuvent actuellement être présents à ces endroits). Lors de la visite, aucun copropriétaire ne s'est plaint d'infiltrations d'eau à l'intérieur de leur logement respectif. Contacter un professionnel pour travaux et qui est capable de fournir une garantie.

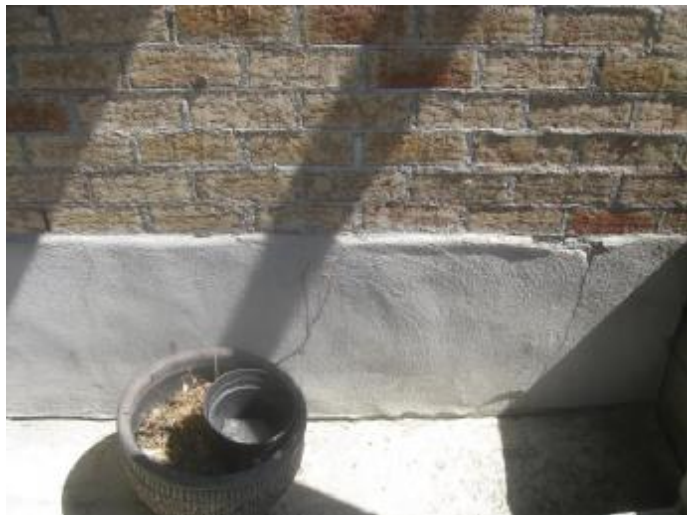
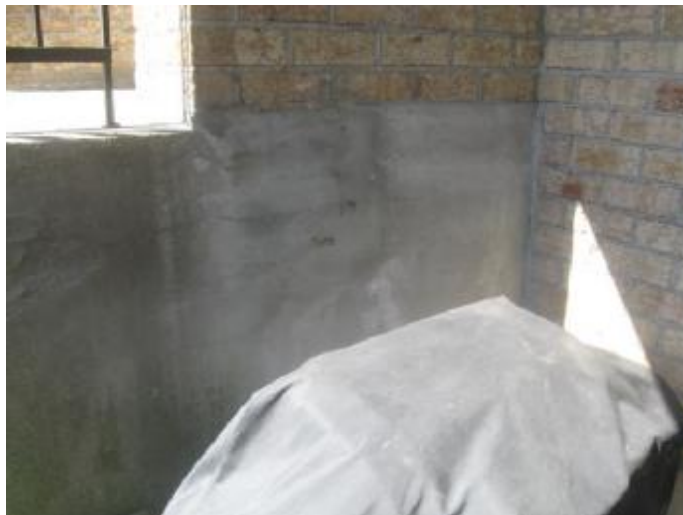
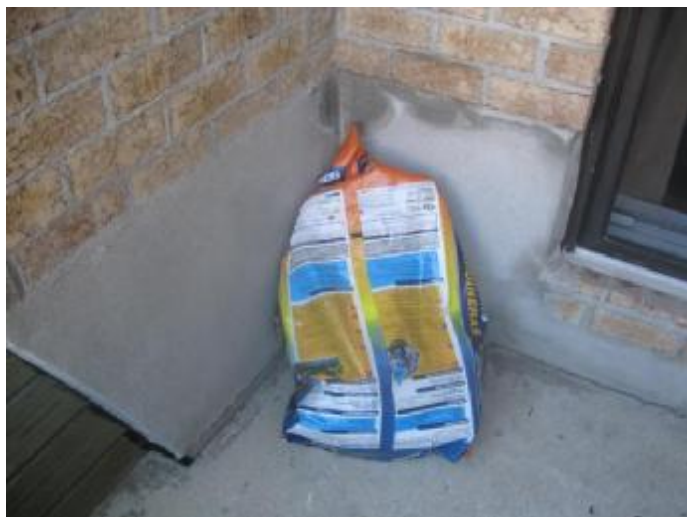
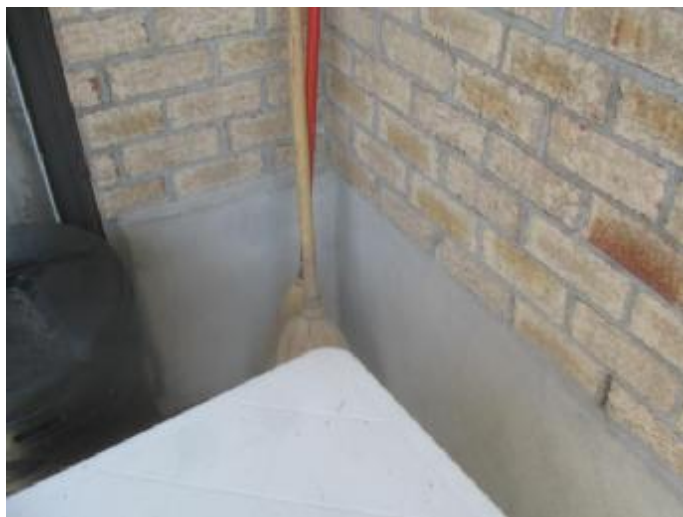
5. On appelle "chantepleures" les trous d'évacuation d'eau placés à la base des murs de brique. Lors de notre visite, nous en avons noté un nombre insuffisant sur certains murs extérieurs. Les chantepleures sont nécessaires pour ventiler et drainer l'espace d'air entre la maçonnerie et la charpente du bâtiment. Il doit y avoir des chantepleures à tous les 2 à 3 éléments de maçonnerie (joint de maçonnerie évidé). Important de faire des chantepleures. **IMPORTANT** : Assurez-vous cependant, qu'il y ait présence d'un solin adéquat et étanche à l'eau à la base des parements extérieurs. Faites attention de ne pas perforer ces solins dissimulés au fond des murs de brique.

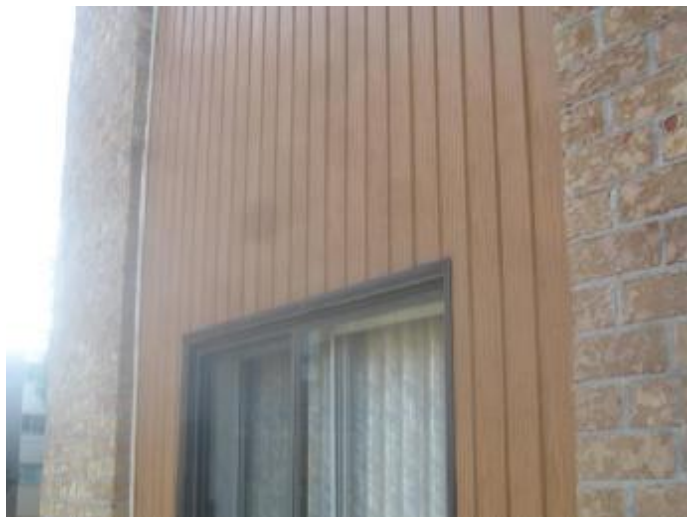
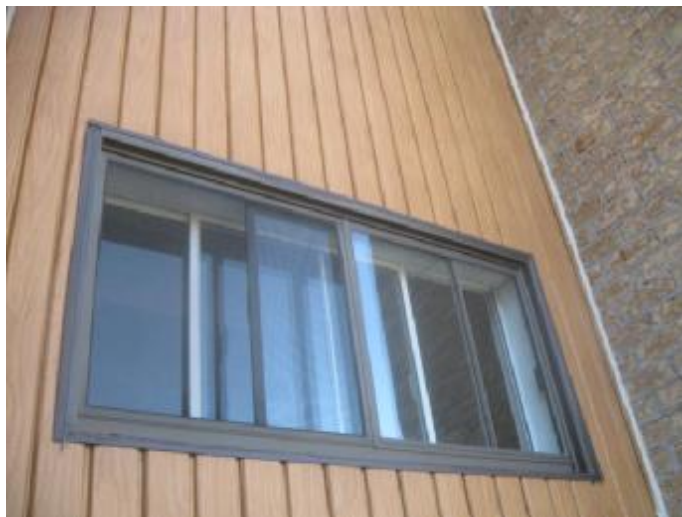
6. À COURT TERME : Sur les sections des murs extérieurs en déclin d'aluminium, nous avons observé que la moulure, située au-dessus des fenêtres, était inadéquate (moulure en "J"). Dans les conditions actuelles, l'eau est redirigée de chaque côté de l'ouverture et pourrait s'infiltrer dans le mur extérieur, ce qui pourrait occasionner des dommages importants (notez que des dommages non visibles peuvent actuellement être présents à cet endroit). Lors de la visite, aucun copropriétaire ne s'est plaint d'infiltrations d'eau à l'intérieur de leur logement respectif. Nous vous recommandons de la remplacer ou de la modifier de manière à créer un rejéteau, forçant l'eau à s'éloigner du mur en s'écoulant.

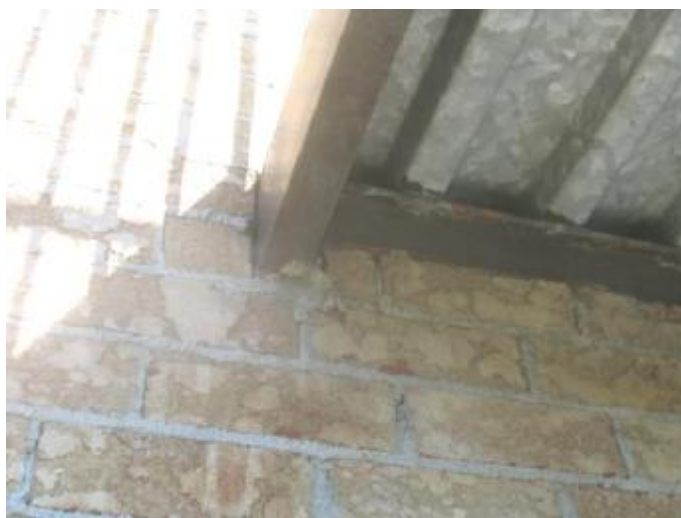
7. PRIORITAIRE : La structure en acier du balcon arrière des unités 4-5-8, est ancrée dans le mur extérieur, mais n'ont pas été scellées en jonctions avec le revêtement du mur extérieur en brique. Cela peut favoriser l'infiltration d'eau dans ce mur extérieur. Sceller adéquatement toutes les jonctions de tous les balcons. Utiliser un scellant flexible de bonne qualité. Il faut toujours porter une attention particulière à leur entretien (traitement hydrofuge et scellement) afin de prévenir les risques d'infiltration d'eau dans les murs.

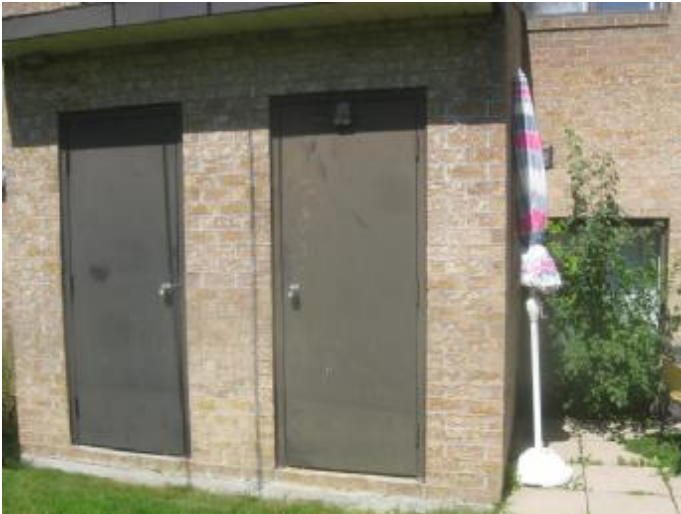
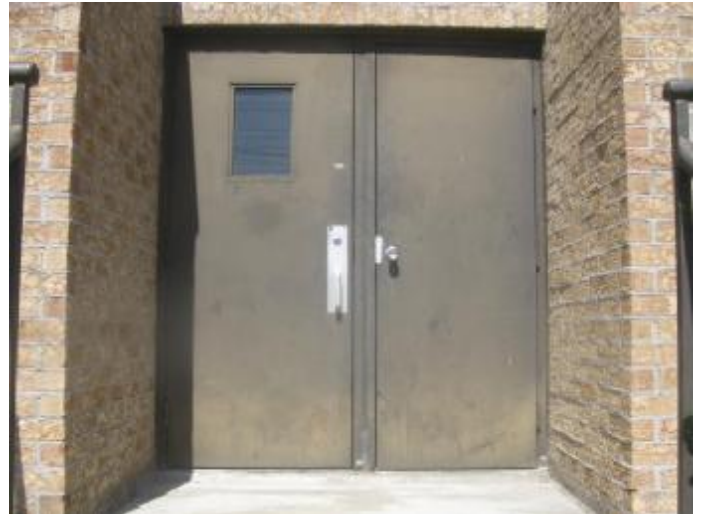
8. **ENTRETIEN** : Nous avons remarqué la détérioration de la peinture sur les portes d'acier extérieures commune en façade arrière. Repeindre ces portes et leur cadrage pour éviter une détérioration accélérée du bâti de ces portes. Par la suite, à peindre au besoin.

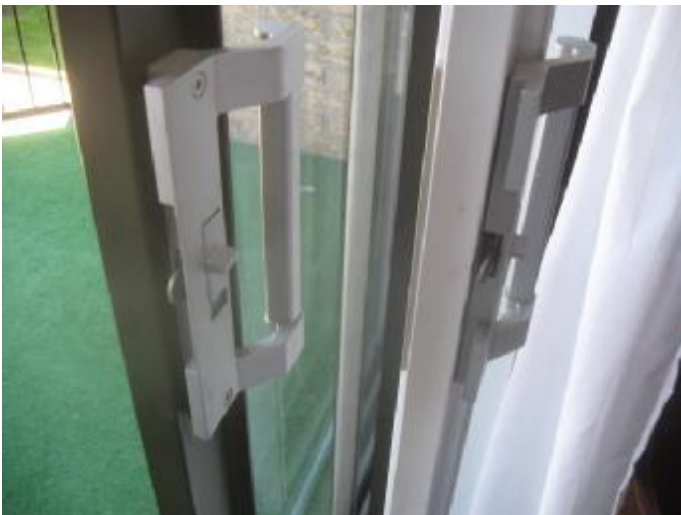
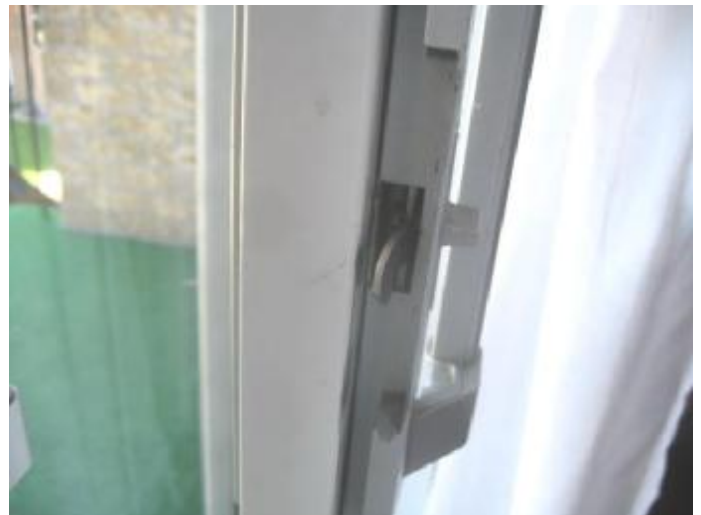
9. **SÉCURITÉ - PRIORITAIRE** : L'élément de barrure pour les deux portes coulissantes de l'unité 7 présente des petits dommages et les portes coulissantes sont difficile à verrouiller. Problème d'ordre de sécurité pour les occupants de ce logement. Ajustements et réparations requis.

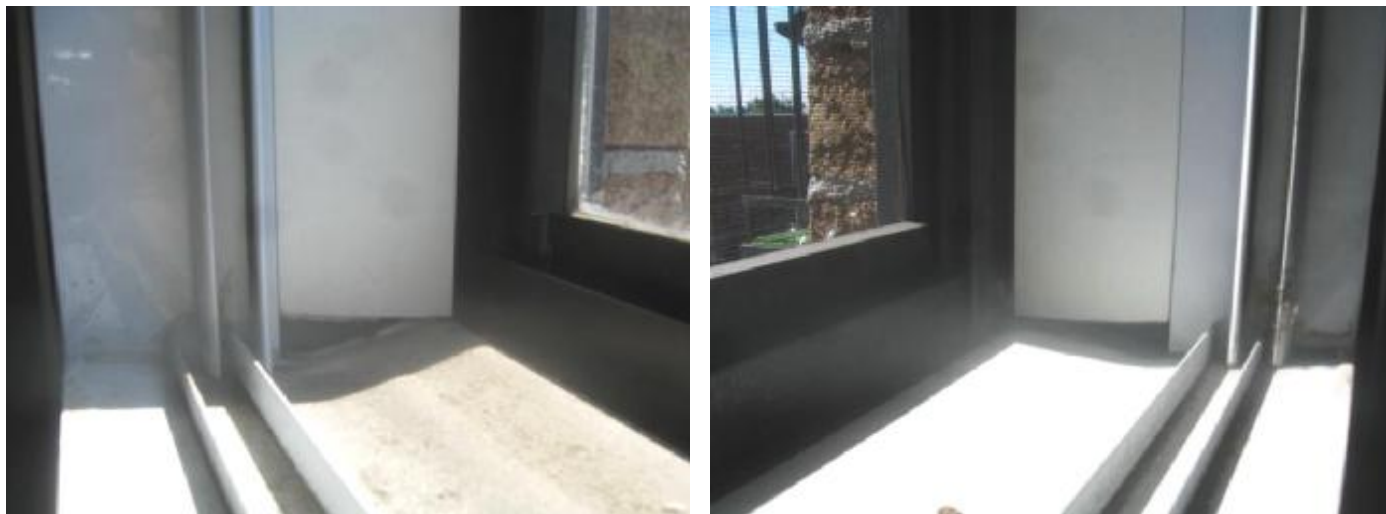
10. NOTE : Dans la cage d'escalier commune arrière, le cadre inférieur des fenêtres a subi un affaissement mais les fenêtres s'ouvrent et se ferment sans aucune restriction. Une mauvaise installation et/ou un affaissement structural causé par le retrait normal de la structure des murs, semble être à l'origine de cette situation.

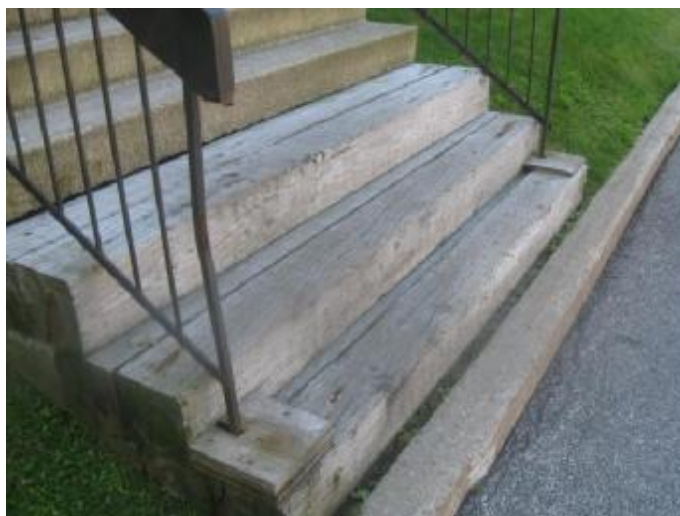
11. SÉCURITÉ – À COURT TERME : Pour l'escalier commun avant, nous avons remarqué que les marches en bois sont dangereuses, ce qui représente un risque de chute et de blessures pour les occupants et visiteurs. Penser modifier la hauteur et la profondeur des différentes marches en bois, de façon qu'elles soient sécuritaires. Des modifications seront à prévoir.

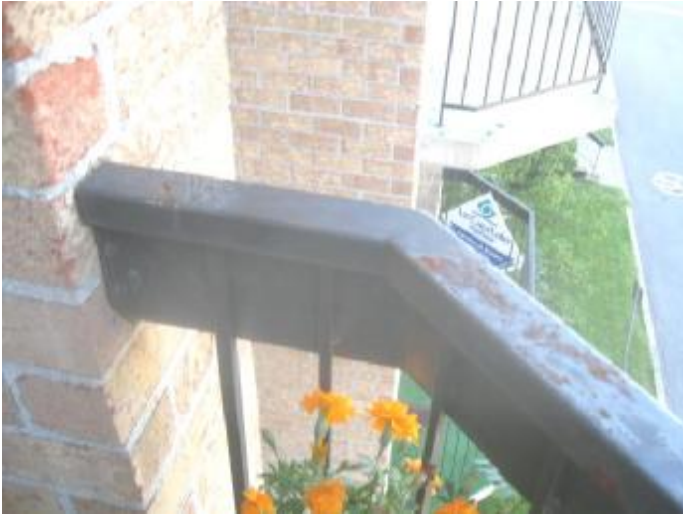
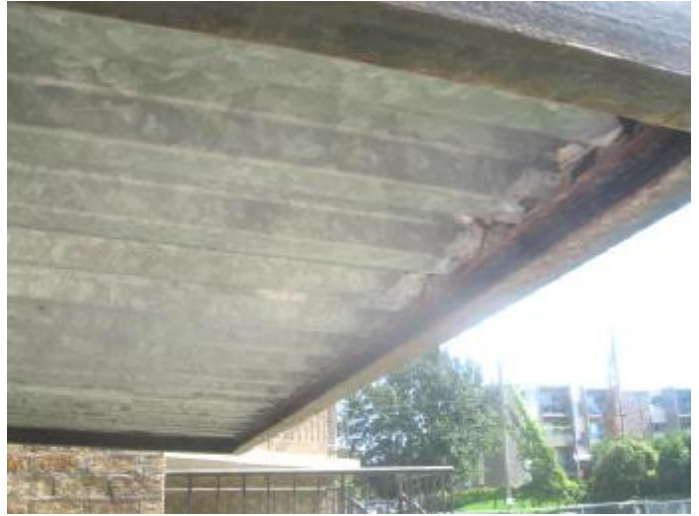
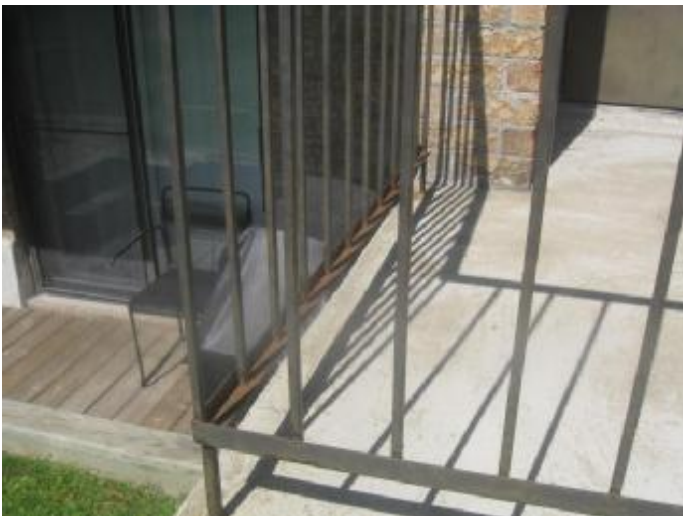
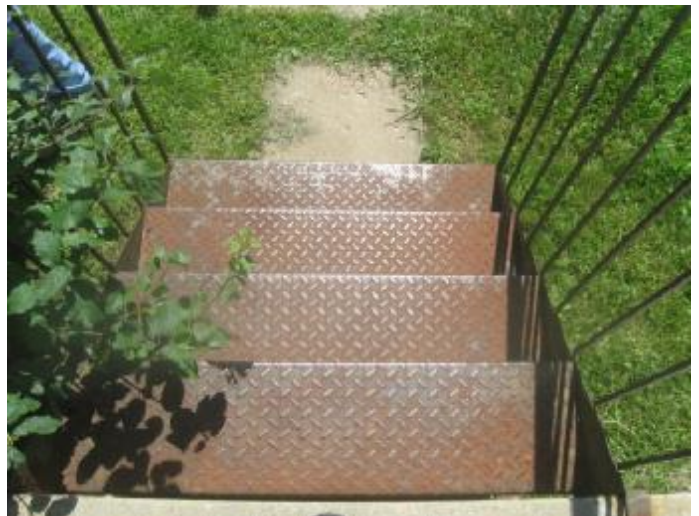
12. ENTRETIEN – À COURT TERME : De façon générale, les structures en acier des balcons, escalier commun arrière ainsi que toutes les balustrades autour des balcons et des deux escaliers communs, présente des signes généralisées de corrosion. Elles doivent être peinturées à court terme afin d'éviter qu'ils se détériorent davantage et ne perforent. Par la suite, à peindre au besoin.

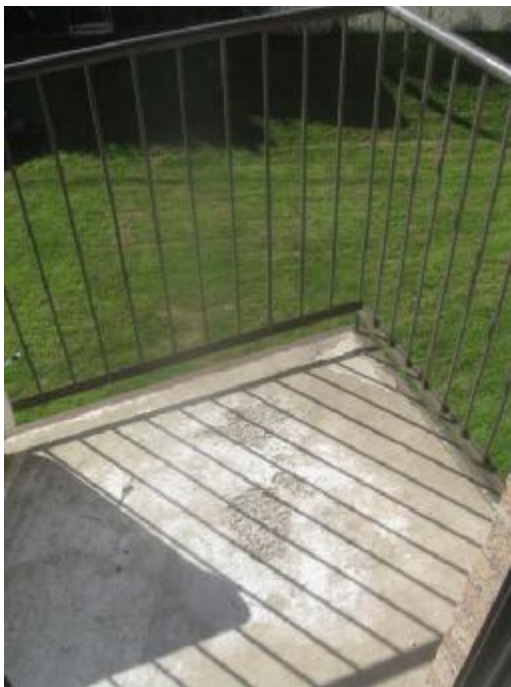
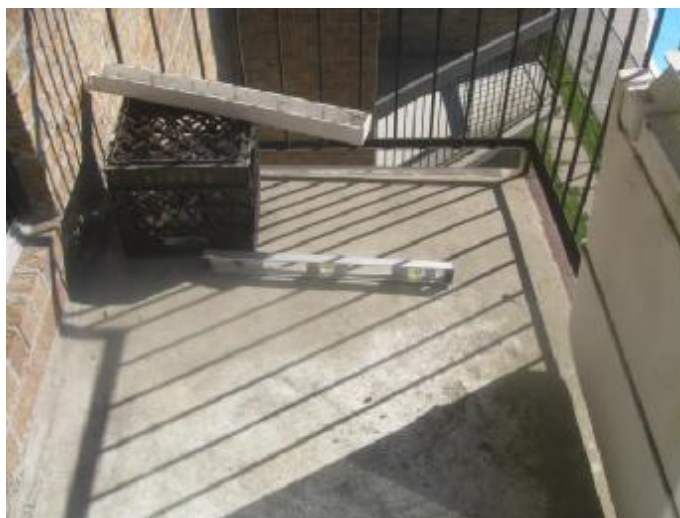
13. **ENTRETIEN** : Sur le balcon arrière des unités 3-6-8, nous avons noté une détérioration de la surface en béton. Cette situation peut avoir été occasionnée par une usure normale, un emploi de sel déglacant en hiver ou d'une mauvaise méthode de surfaçage. Procéder à un resurfaçage à l'aide d'un enduit spécialement conçu pour cet usage et appliquer par la suite une protection hydrofuge adéquate à base de silicone. Pour certains balcons, le support en béton devra être enlevé et refaite.

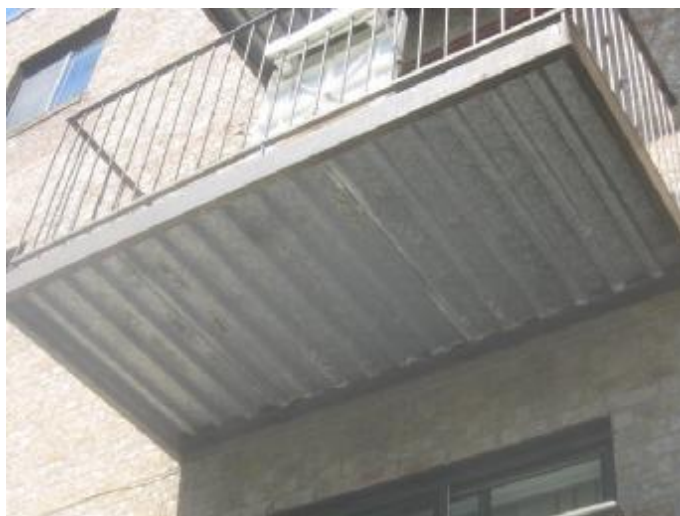
14. **SUGGESTION** : Sous des balcons extérieurs en façade arrière, nous notons l'absence d'une sous face ventilée. Pour éviter la formation de nid d'oiseaux et d'abeilles/guêpes, je vous suggère d'installer des soffites ventilés à la sous face de tous les balcons en acier, afin de permettre à l'air de circuler et éviter tout risque de corrosion prématurée à la structure des balcons.

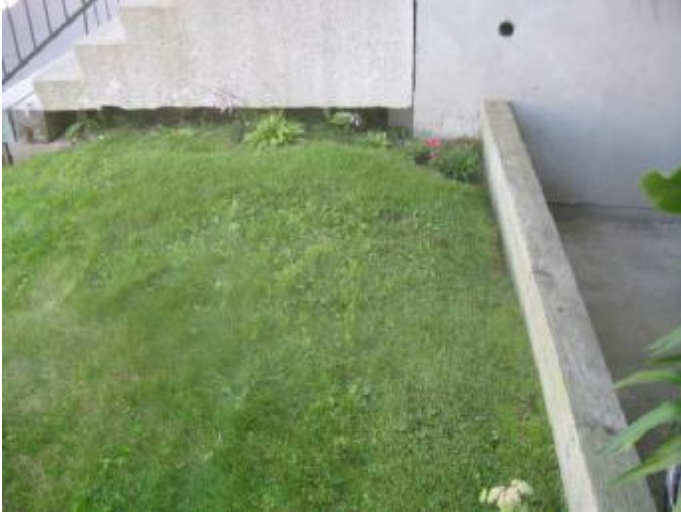
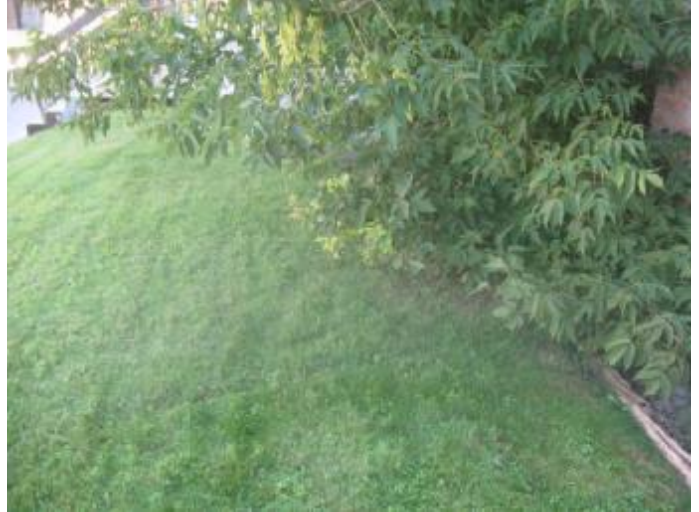
15. IMPORTANT : Nous avons constaté en façade avant et arrière, que le drainage du terrain dirige l'eau vers l'immeuble, à proximité de la fondation. Cette situation sollicite anormalement le drainage des fondations et peut favoriser des infiltrations d'eau et des excès d'humidité au sous-sol. Évaluer la possibilité de modifier les pentes du terrain et consulter au besoin, un conseiller en aménagement extérieur.

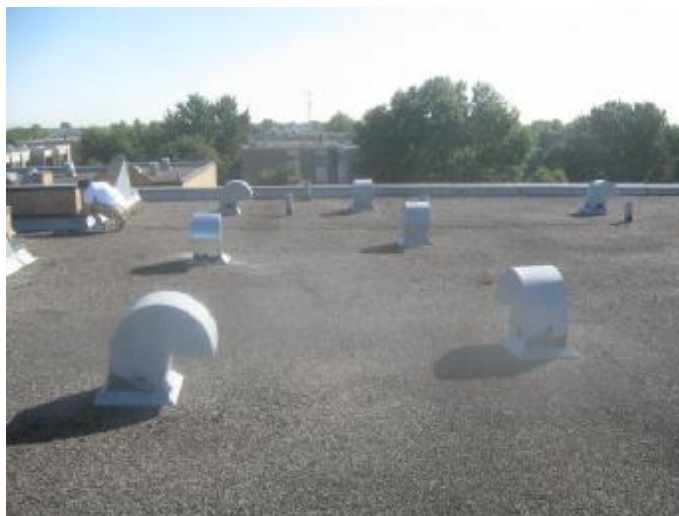
16. NOTE : Le revêtement de la toiture est d'origine, selon le syndicat, soit âgé de 20 ans approximativement. Sachez que la durée de vie utile d'un revêtement de toit en asphalte multicouche peut être influencé de plusieurs facteurs (drainage sur la surface, ventilation et isolation de l'entre toit, conditions climatiques, qualité du revêtement, etc.).

17. AVIS IMPORTANT – À COURT TERME : Donc, selon l'âge du revêtement de la toiture, une réfection complète du revêtement de la toiture est à prévoir d'ici les prochaines années. Vous pouvez prolonger sa vie de quelques années en réparant ultérieurement, les zones les plus détériorées et/ou ajoutant une nouvelle couche de bitume (restauration de la membrane). Vous pouvez consulter en temps requis, un couvreur professionnel préférablement membre de l'A.M.C.Q. (Association des maîtres couvreurs du Québec), pour obtenir une évaluation plus précise. Sachez que plus vous attendrez pour apporter un changement de revêtement, le risque de fuites et d'infiltrations d'eau augmentera avec le temps.

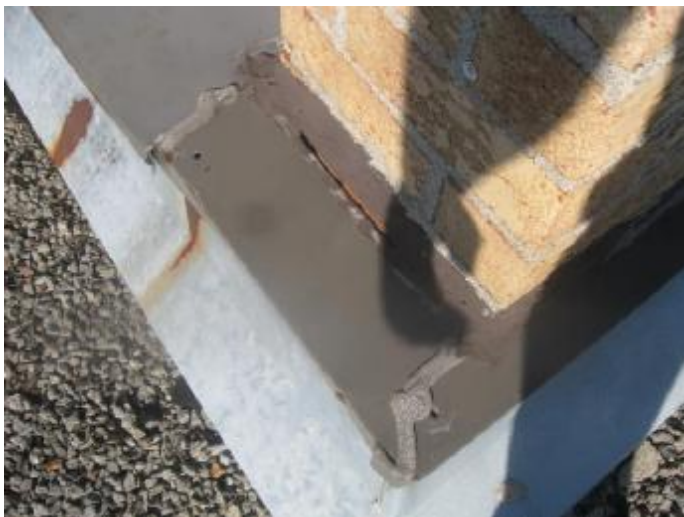
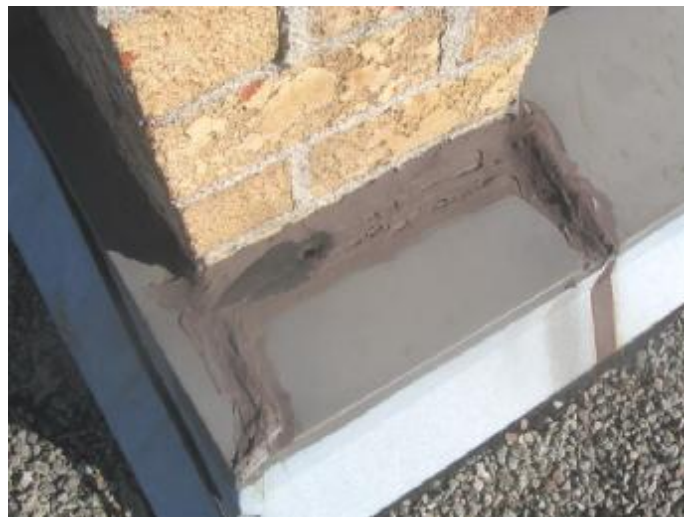
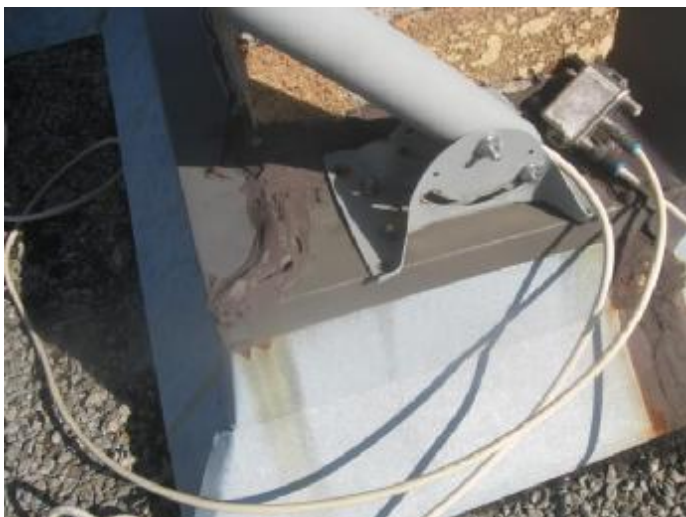
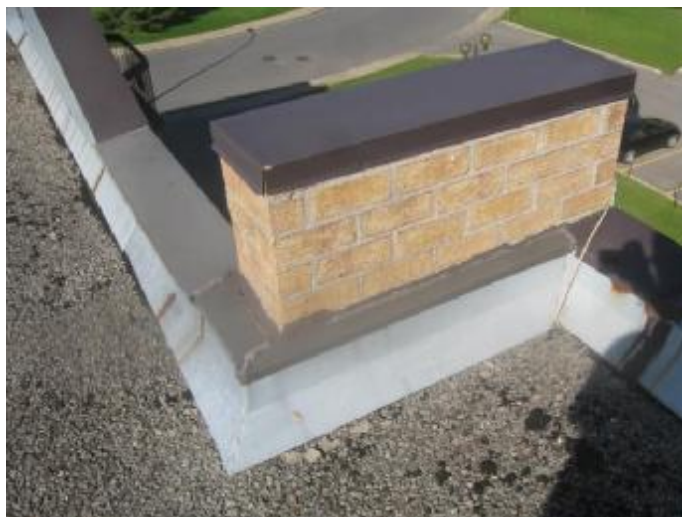
21. PRIORITAIRE - ENTRETIEN : Les joints de calfeutrant des solins, contre-solins et parapets sont endommagés à quelques endroits. À réparer et à colmater à court terme pour éviter tout risque d'infiltration d'eau à l'intérieur de l'entre toit et des espaces habitables, occasionnant des dommages aux composantes internes et des coûts de réparations supplémentaires.

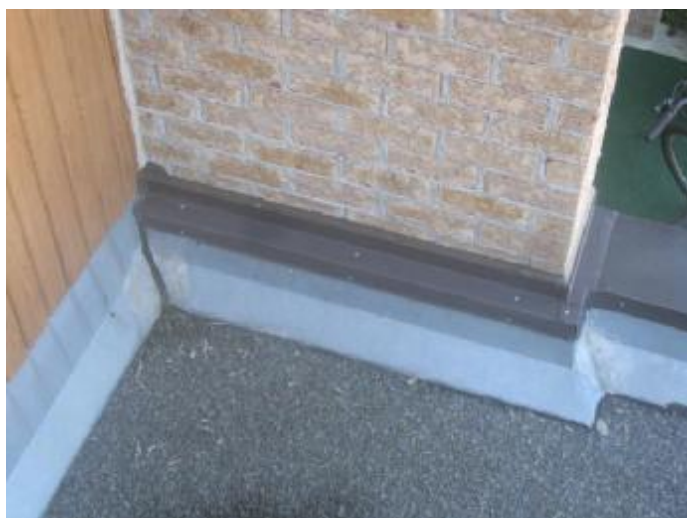
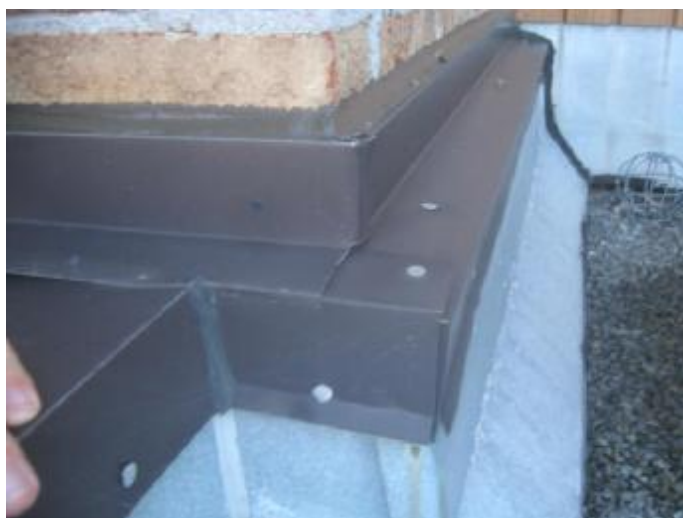
22. Nous avons noté que le solinage métallique entre un mur vertical en brique et le revêtement de la toiture plate au dessus vestibule commun avant et aussi sur le toit en pente au dessus de la salle électrique commune, n'avait pas été réalisé selon les règles de l'art. Vérifier régulièrement la condition du scellement afin de prévenir les risques d'infiltration d'eau. Consulter un entrepreneur afin d'apporter les correctifs, si requis, car il est possible qu'il y ait eu installation d'une membrane autocollante derrière le contre-solin métallique. Lors de la prochaine réfection de ces toitures, le solinage devrait être effectué selon les règles de l'art.

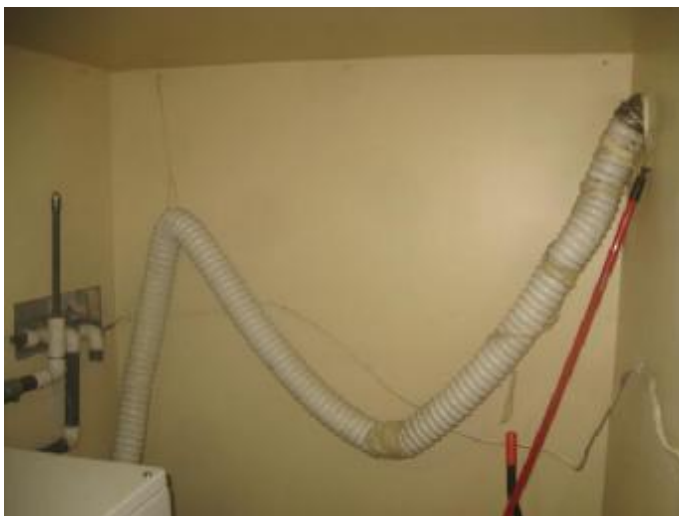
24. **PRIORITAIRE** : Nous avons noté la présence d'un conduit combustible (plastique) servant à l'évacuation de l'air de la sècheuse commune. De plus, par la mauvaise installation de ce conduit, nous soupçonnons un passage restreint de l'air humide. Nous vous recommandons de le remplacer complètement par un conduit rigide en acier galvanisé. Les conduits rigides offrent moins de résistance au passage de l'air et accumulent moins de charpie. Il faut limiter le nombre de coudes et la distance de parcours.

25. **INFORMATION** : Nous vous recommandons d'installer un conduit rigide en acier galvanisé pour toute sortie d'air d'un ventilateur d'extraction d'une salle de bain/sècheuse/hotte de cuisine. Les conduits rigides offrent moins de résistance au passage de l'air et accumulent moins de charpie. Dans la mesure du possible, il faut limiter le nombre de coudes et la distance de parcours. De plus, tout conduit de ventilation qui traverse un espace non chauffé, doit être isolé adéquatement, afin d'éviter la condensation à l'intérieur du conduit.

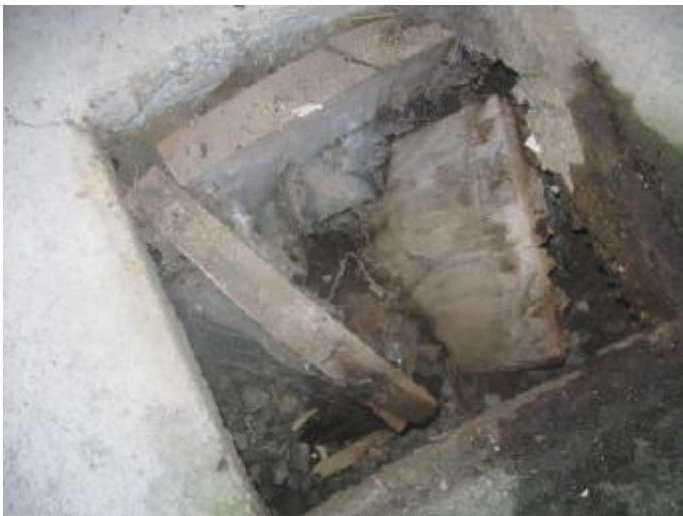
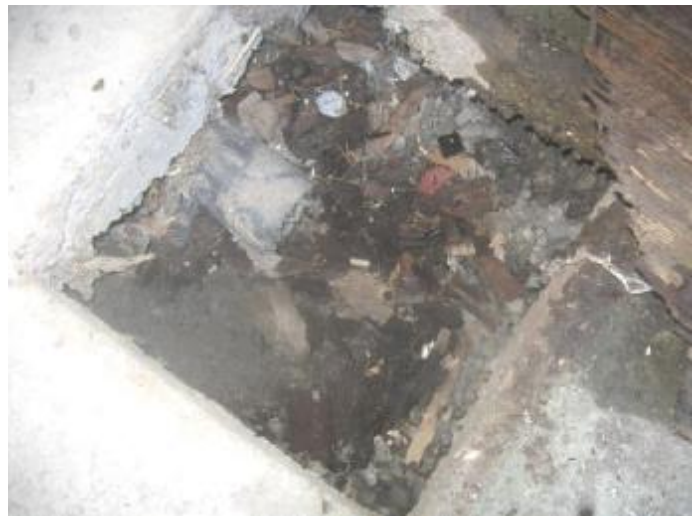
26. ENTRETIEN : Sur des terrasses avant et arriere au niveau sous-sol, nous avons noté que le drainage extérieur pourrait être déficient, suite à une accumulation importante de débris et de boue dans des fosses de captation (puisards). Dégager et entretenir ces puisards extérieurs afin d'éviter en cas de fortes pluies et fonte des neiges, un débordement et un risque de pénétration d'eau dans des unités de copropriété au niveau sous-sol. Utiliser un boyau d'arrosage pour vérifier l'écoulement normal de l'eau.

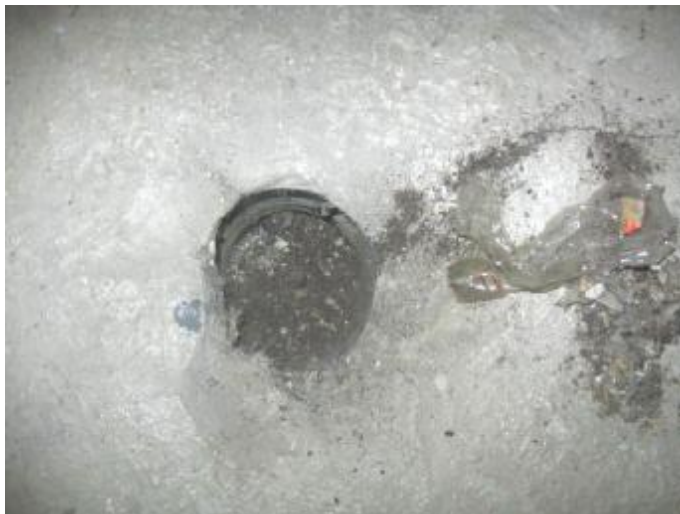
27. **PRIORITAIRE** : Absence d'une grille sur l'avaloir de sol présent dans l'espace de rangement commun sous le vestibule avant. À installer pour éviter qu'un objet bloque ce drain.
28. **PRIORITAIRE** : Dans l'espace de rangement commun sous le vestibule avant, le clapet anti-refoulement placé à l'intérieur de l'avaloir de sol, sera à changer car il est défectueux. Afin d'éviter des dégâts et dommages par l'eau en cas de bris de plomberie et suites à des fuites sur des réservoirs à eau chaude, changer ce clapet anti-refoulement.

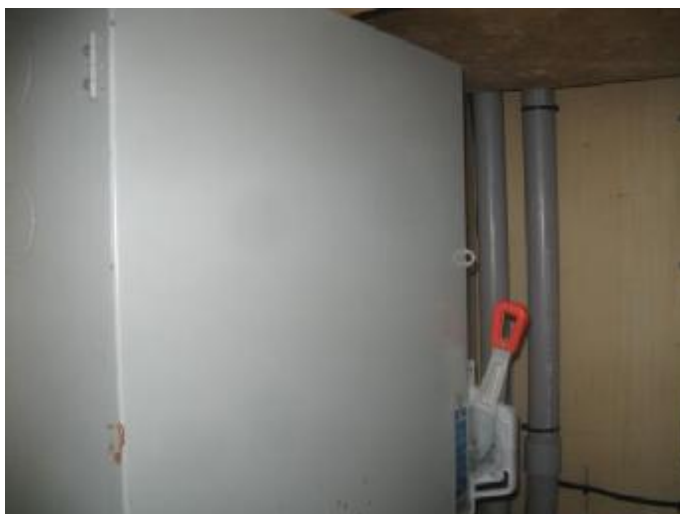
29. **PRIORITAIRE** : Dans la salle électrique commune, absence d'un sceau installé par le fournisseur électrique sur une boîte à disjoncteur principale. Contacter le fournisseur électrique pour la pose d'un sceau tel que spécifié par le fournisseur électrique.

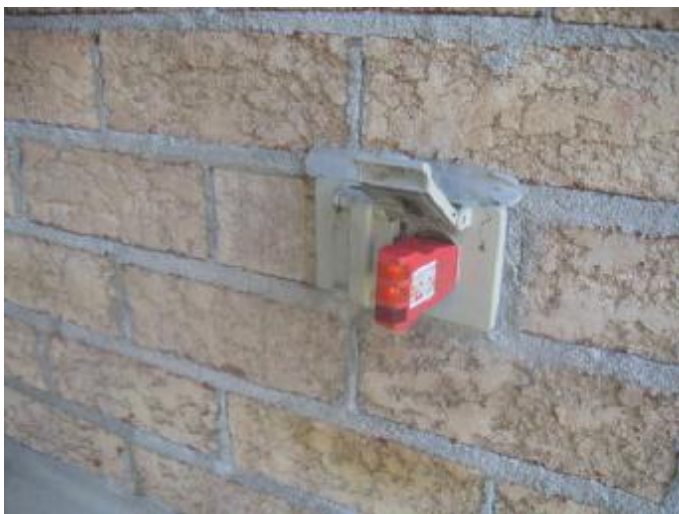
30. **SÉCURITÉ – PRIORITAIRE** : Pour votre sécurité, nous vous recommandons de remplacer à court terme, toutes les prises de courant extérieures de type régulier, soit au niveau terrasse de l'unité 60 et pour les prises extérieures à proximité du stationnement commun. Cette situation représente un risque pour la sécurité des occupants. Nous vous recommandons de les changer à court terme, par des prises qui sont protégées par un disjoncteur différentiel intégré (DDFT).

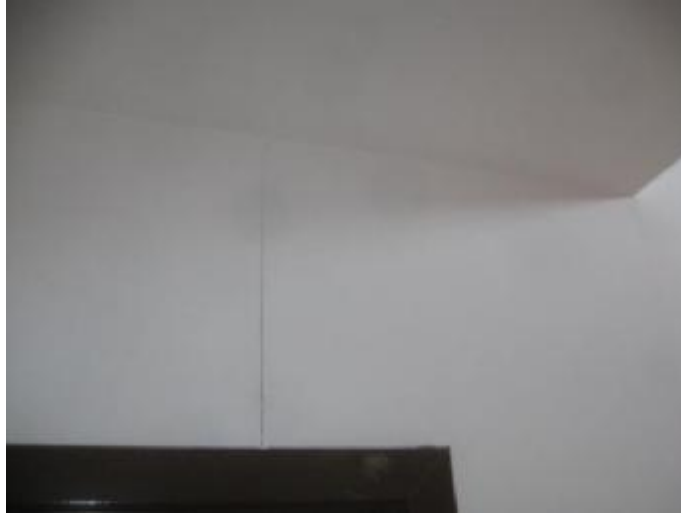
32. NOTE : Nous avons note dans les deux cages d'escaliers communes, la presence de quelques fissures sur la finition des murs en placoplâtre. Le sechage du bois et mouvement structural cause par le retrait normal de la structure des escaliers, semble etre a l'origine. Apporter les correctifs appropriés avant d'effectuer des travaux de peinture.

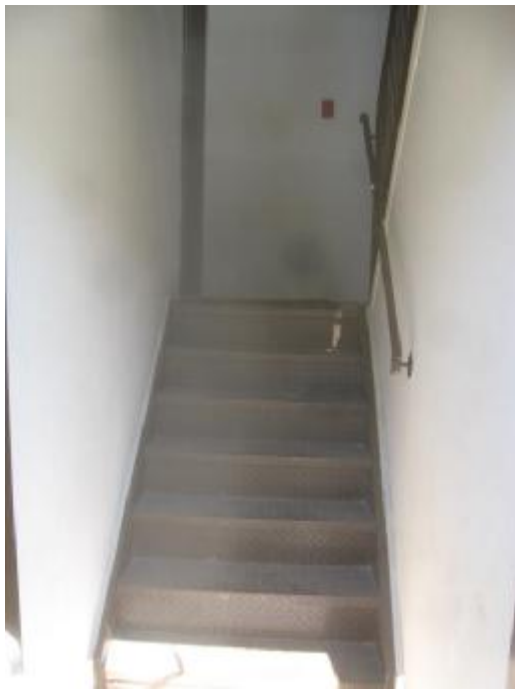
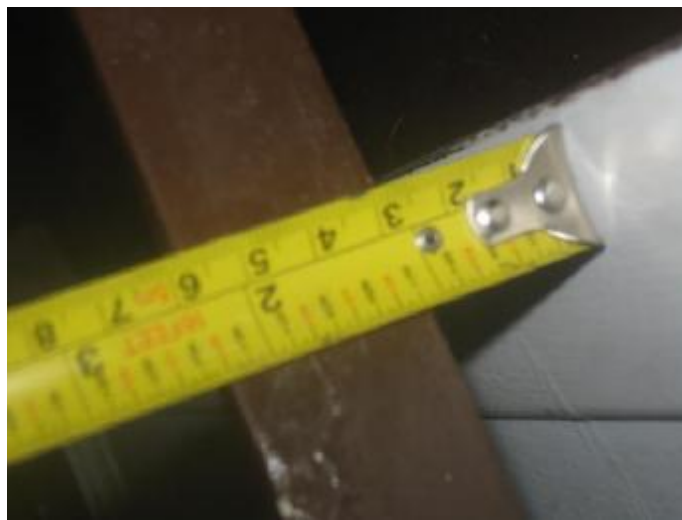
37. SÉCURITÉ : Dans la cage d'escalier commune arrière, il a une section des mains courante qui est positionnée près du mur en plâtre. Pour cette raison, il a peu d'espace entre le mur et la main courante, ce qui rend difficile la bonne prise de cette dernière. Pour assurer la sécurité, tout escalier doit posséder une main courante facilement accessible. Nous vous recommandons de modifier cette installation selon les règles de l'art, soit à 40 mm du mur.
