Rapport d'inspection préventive

Immeuble sis au

78 Vinet, Repentigny, Québec

Type de rapport : Inspection préventive

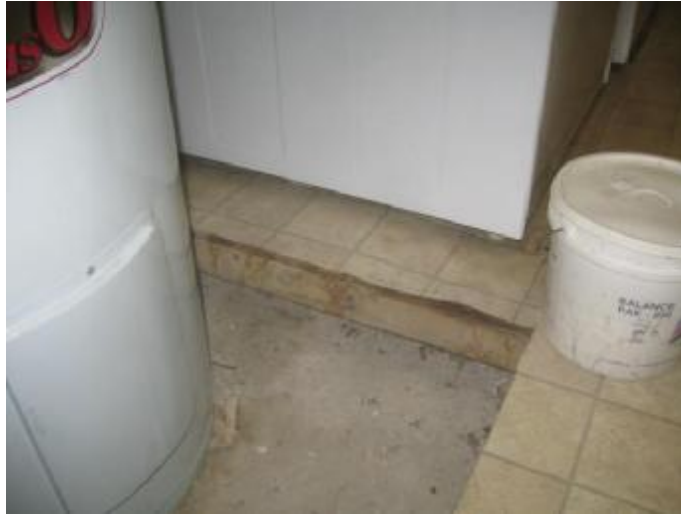
40. Des copropriétaires nous informent lors de la visite, que la laveuse commune, présente une défectuosité depuis des mois en engendrant une fuite d'eau et ce problème, n'a pas encore été réparé. Il est certain que le faux plancher construit en bois a été affecté par ces fuites répétées et que cela a favorisé la formation de moisissure à une partie des composantes en bois de ce faux plancher. Remplacer tous les éléments du faux plancher qui ont été affectés par l'eau et l'humidité.

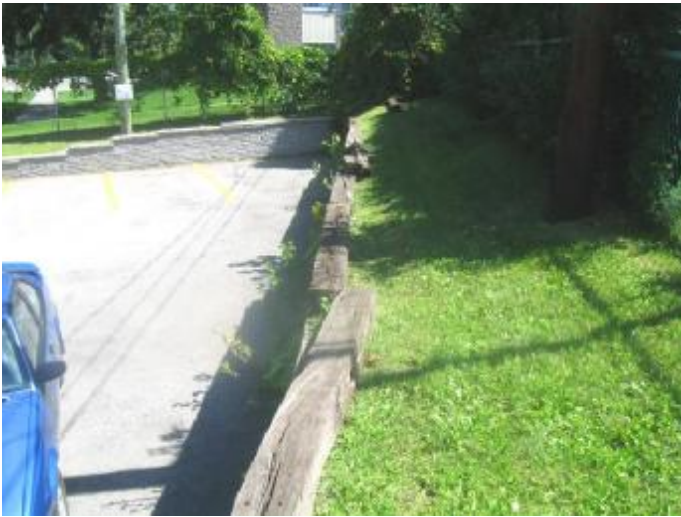
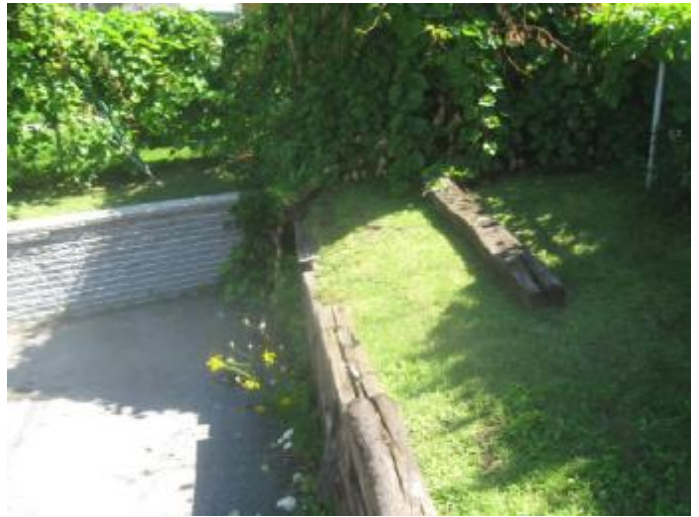
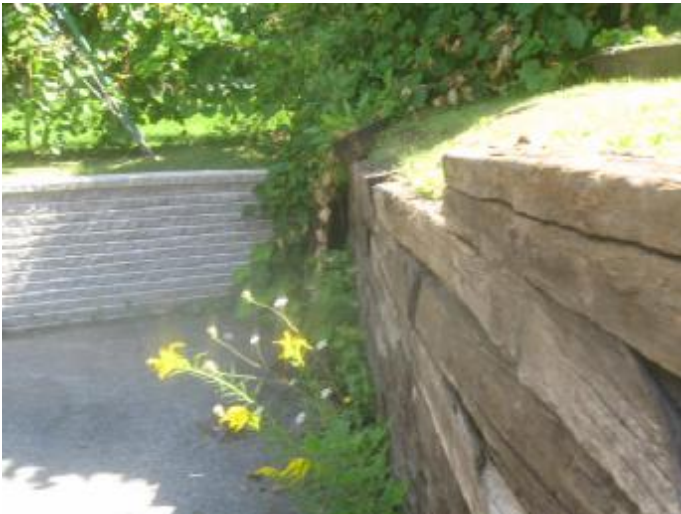
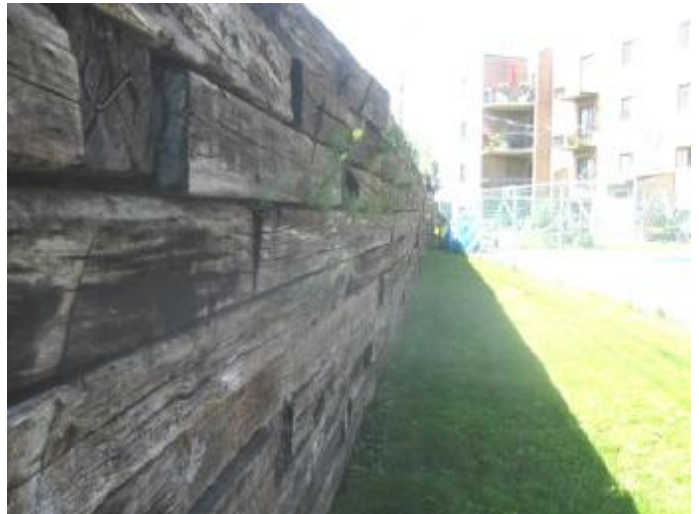
41. **IMPORTANT - À COURT TERME** : Dans la cour arrière commune, un long mur de soutènement en bois est incliné mais de façon presque généralisée et certains morceaux, présentent de la pourriture. Cela est causé par à un tassement du sol aux cours des années, normalement observé pour ce type de mur construit en bois. Il faudra éventuellement le démonter et le reconstruire avec un autre type de matériau (bois traité, blocs de pavé, pierres naturelles, etc.). Il y a maintenant un risque de dommage aux terrains avoisinants, à votre terrain et à la piscine commune, si le mur ou une partie du mur s'effondre. Consulter un paysagiste professionnel pour vous indiquer la démarche à suivre et pour y faire ces travaux.

Prévoir des dépenses très onéreuses pour ce genre de travail.
