Rapport d'inspection pré réception

Unité de copropriété sise au

78 Vinet, Repentigny, Québec

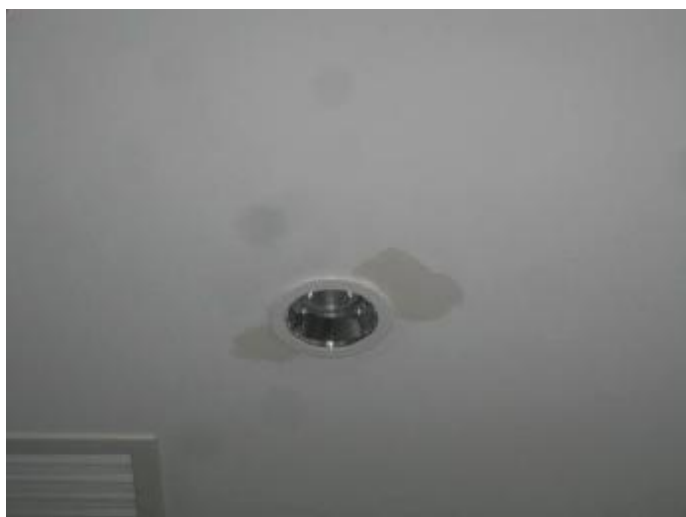
1. Retouches de peinture sur des réparations de plâtre déjà effectuées. *À parachever.*

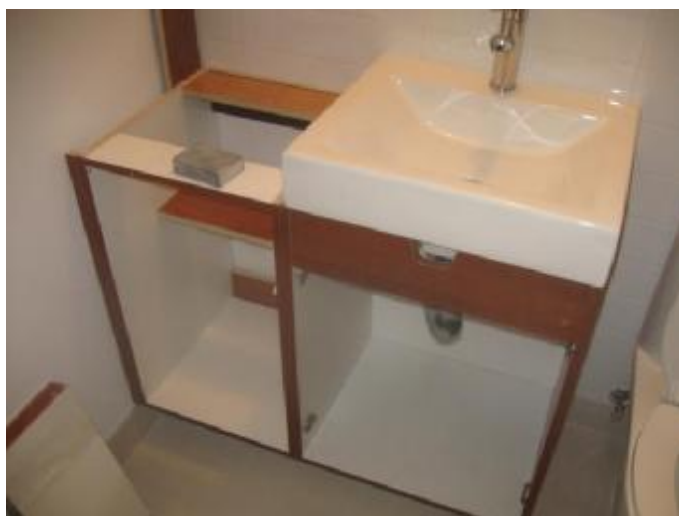
2. Comptoirs et portes de la vanité de la salle de bains, à installer. *À parachever.*

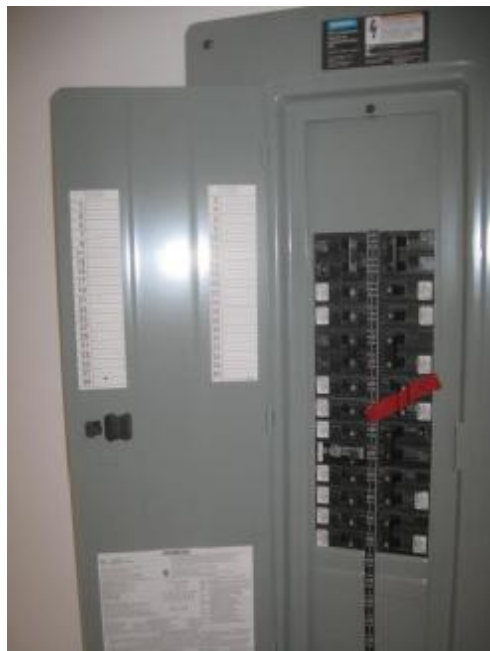
5. Sur le panneau de distribution électrique, l'identification des circuits n'a pas été faite. À *parachever*.

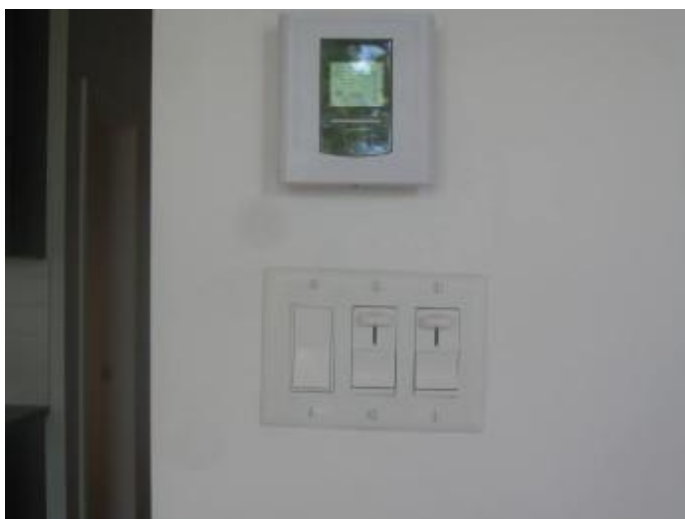
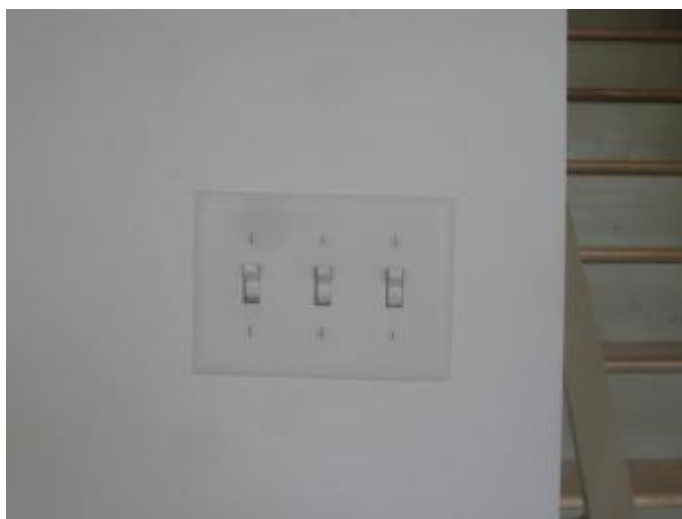
5. Dans la salle à manger, sur un mur à gauche de l'escalier, il y a deux plaques murales n'ont pas été installées de niveau. Problème d'ordre esthétique facilement visible. *À corriger.*

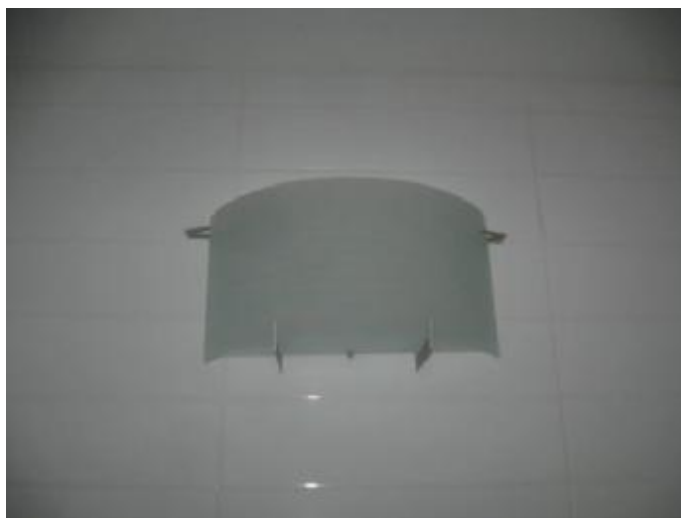
6. Dans la salle de bains, le luminaire fixé sur le mur n'a pas été installé de niveau. Problème d'ordre esthétique. *À corriger.*
