# Rapport d'inspection pré achat

**78 Vinet, unité 15, Repentigny, Québec**

**Type de bâtiment :** Bâtiment en copropriété

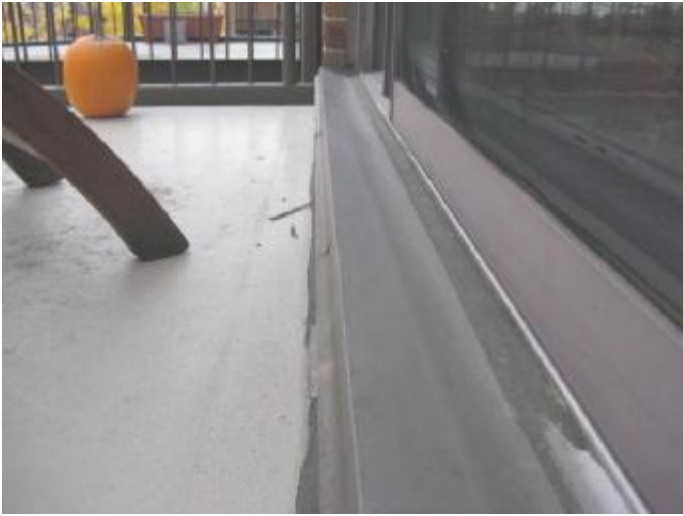
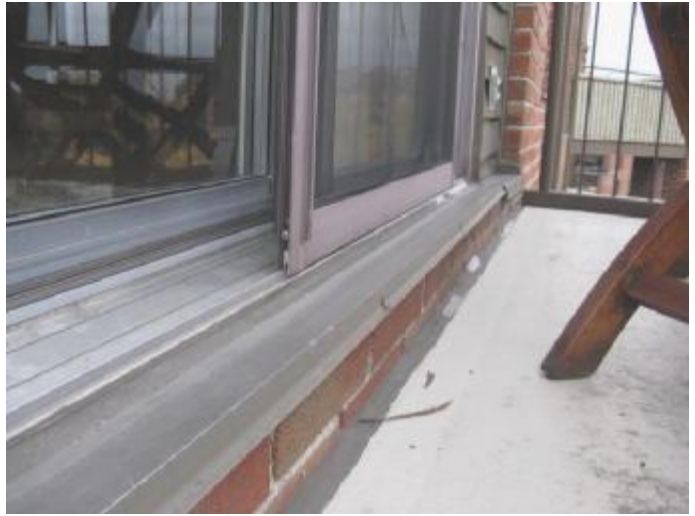
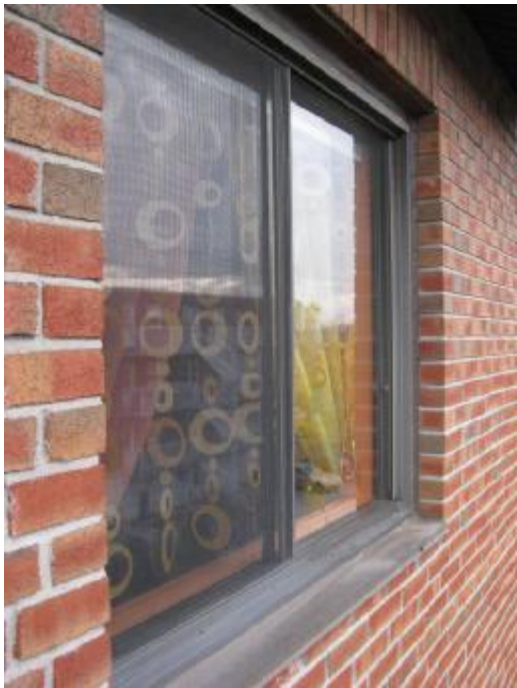
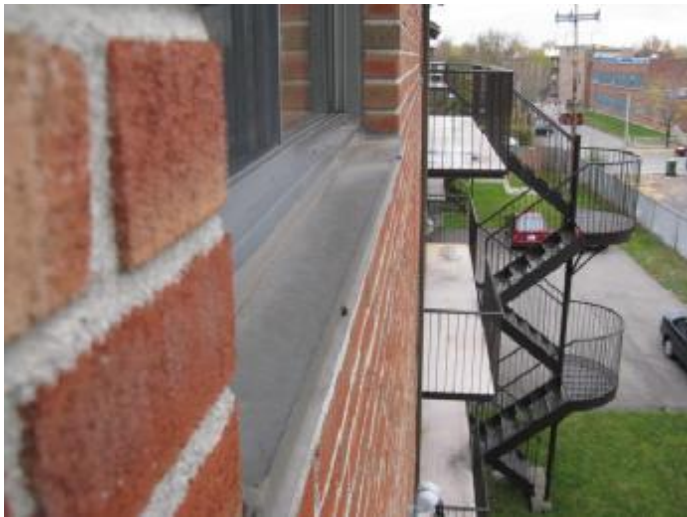
1. **IMPORTANT** : Visible sur le balcon avant et arrière de l'unité 15, nous avons observé que les recouvrements d'aluminium installés en partie supérieure des parements de brique sous la porte coulissante avant et les deux fenêtres, ont subi un affaissement causé par le retrait normal de la structure des murs de l'immeuble couramment observé dans les années suivant la construction. Cette situation peut favoriser une accumulation d'eau sur ces tablettes et des infiltrations d'eau dans la cavité des murs, si des joints de scellements s'ouvrent. Normalement, la pente devrait permettre un écoulement vers l'extérieur du bâtiment pour éviter que l'eau ne s'infilte sous les composantes. Il faudrait donc prendre les moyens nécessaires pour corriger cette déficience lors du changement des portes coulissantes et fenêtres arrière.

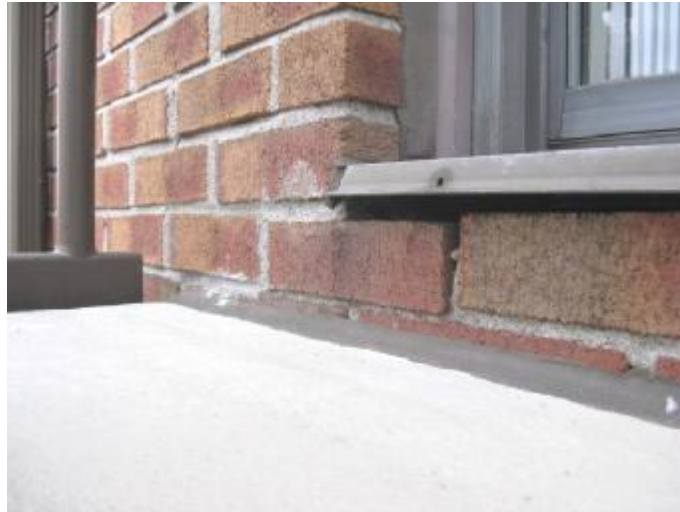
2. **PRIORITAIRE** : Nous avons également constaté sur le balcon avant de l'unité 15, une ouverture importante entre le recouvrement d'aluminium installé sous la porte coulissante. Risque élevé d'infiltrations d'eau dans la cavité du mur. Sceller cette ouverture en priorité avant de changer cette porte coulissante.

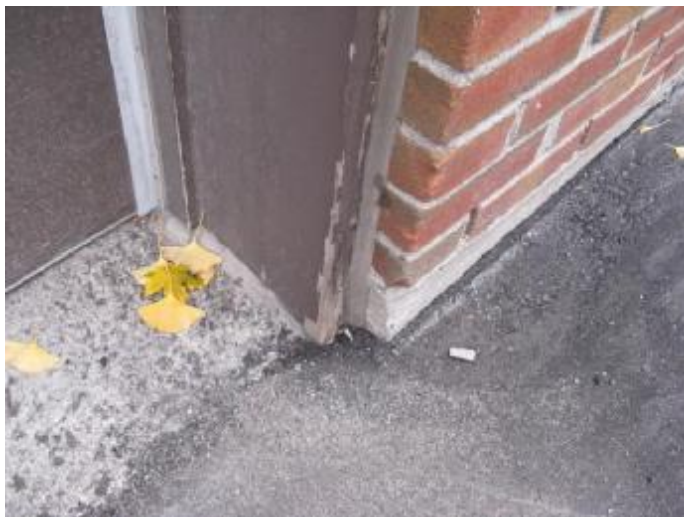
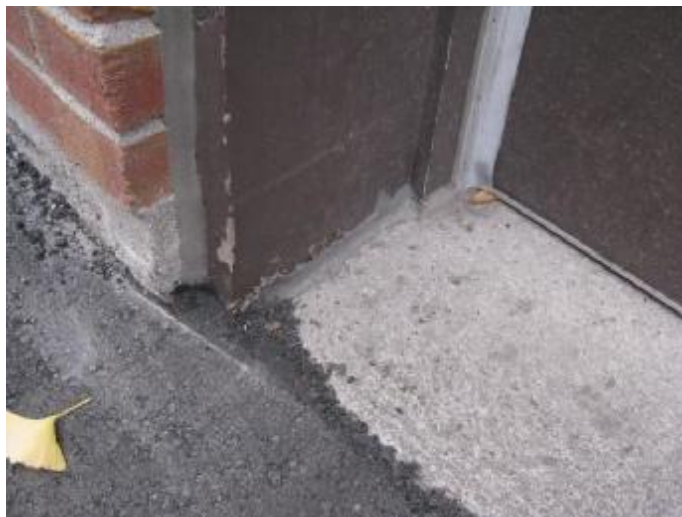
5. **ENTRETIEN** : Nous avons constaté la détérioration et de la pourriture à la base d'un cadrage de bois autour de votre porte de garage. Situation courante. Remplacer la partie trop endommagée. Repeindre ce cadrage pour éviter une détérioration accélérée du bâti en bois. Vous pouvez recouvrir tout le cadrage en bois par un revêtement en aluminium afin de protéger les éléments de bois contre l'eau.

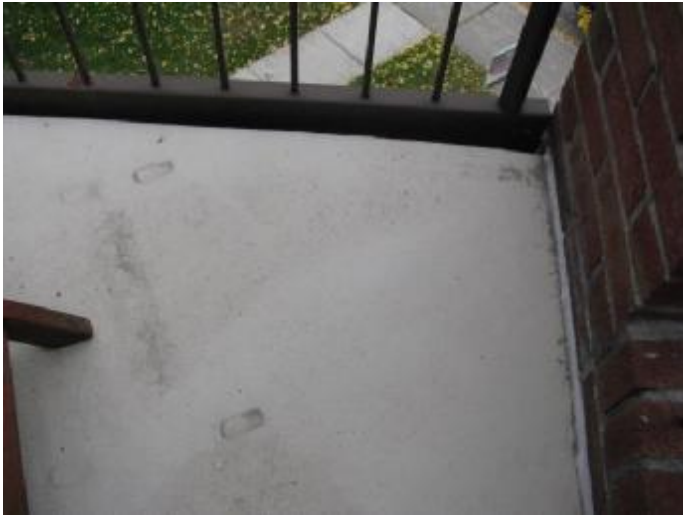
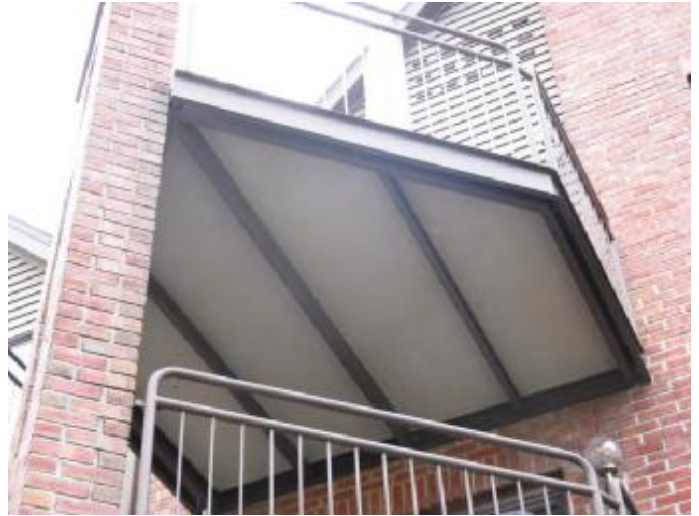
6. Nous avons constaté qu'une partie du support du balcon avant en fibre de verre est mou lorsque nous marchons dessus. Dommage pas visible mais perceptible. Possible pourriture du bois sous le recouvrement de fibre de verre. Remplacer le support à court terme ou lorsque le dommage sera plus important.

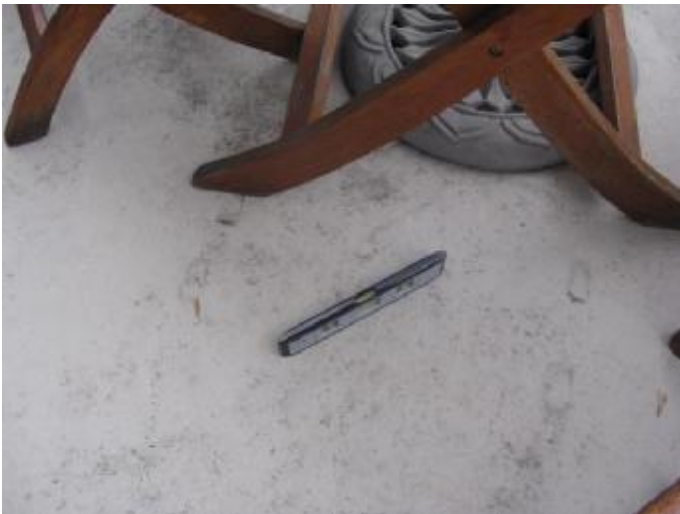
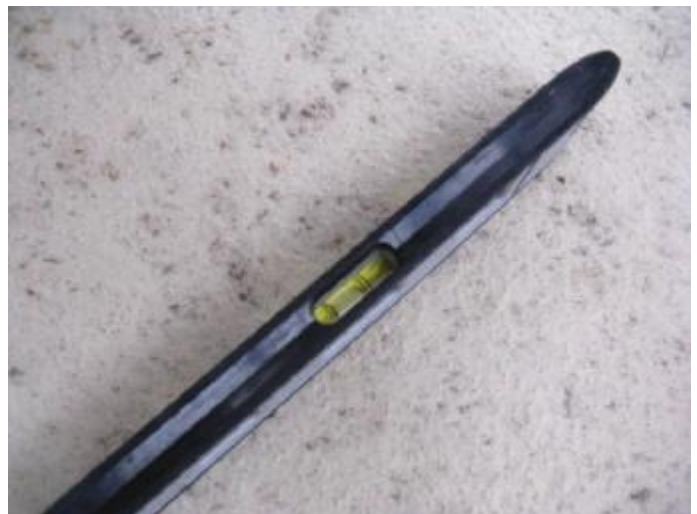
7. **NOTE :** Visible sur le balcon avant de l'unité 15, nous avons observé avec un niveau conventionnel, que le support du balcon en fibre de verre est de niveau et/ou avec une pente insuffisante vers l'extérieur des murs de l'immeuble ou que cela est attribuable au retrait structurale normal observé sur un bâtiment dans les premières années suivant la construction d'un bâtiment et cela pourrait favoriser des accumulations d'eau sur ce dernier. Le support d'un balcon, galerie, terrasse, doit présenter une pente suffisante pour éviter une accumulation d'eau et permettre un drainage vers l'extérieur du bâtiment. Pas d'accumulation d'eau visible sur le support de ce balcon visité lors de la visite. À court terme ou lors du prochain changement du support de ce balcon, penser améliorer la pente.

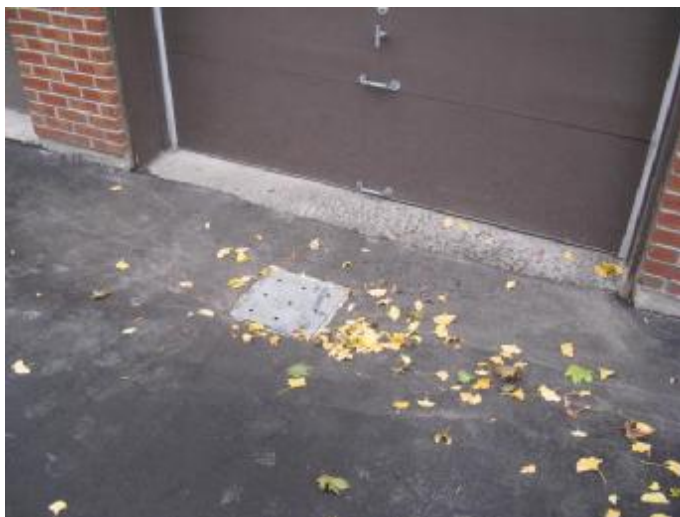
9. **À SURVEILLER** : Il y a une allée de voiture en pente descendante vers votre garage intérieur privé aménagé au sous-sol. Assurez-vous que la pente du stationnement asphalté autour de votre porte de garage permette un écoulement efficace de l'eau et fonte des neiges vers le drain/fosse installé. Dans le cas contraire, cela pourrait favoriser des infiltrations d'eau à l'intérieur de votre garage. À vérifier lors d'une forte pluie et apporter les correctifs nécessaires (si requis).

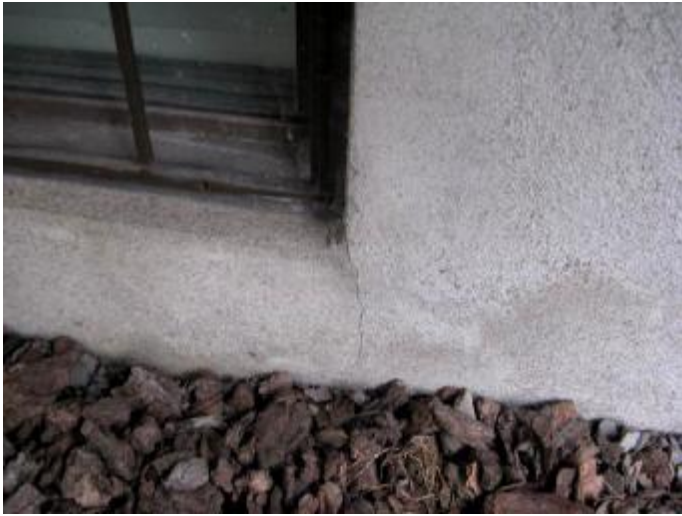
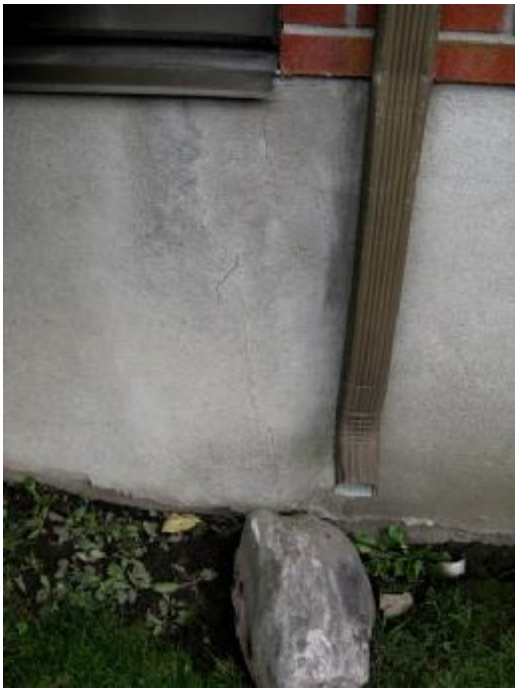
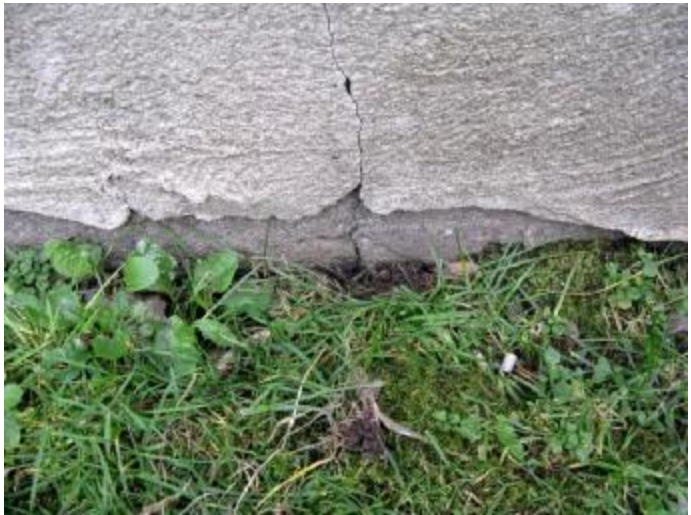
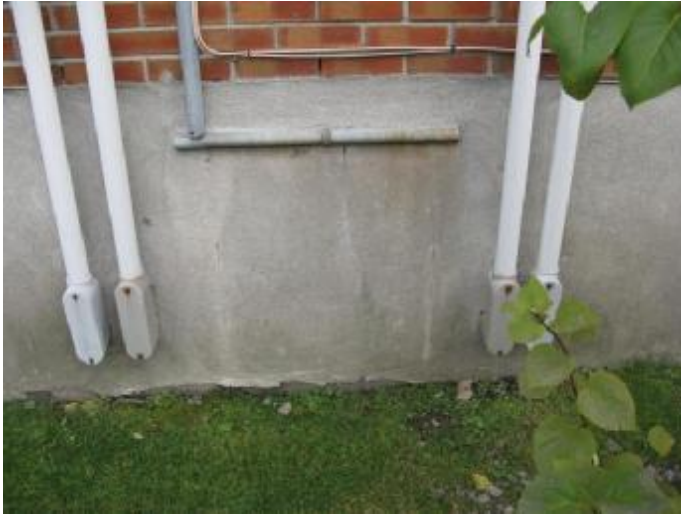
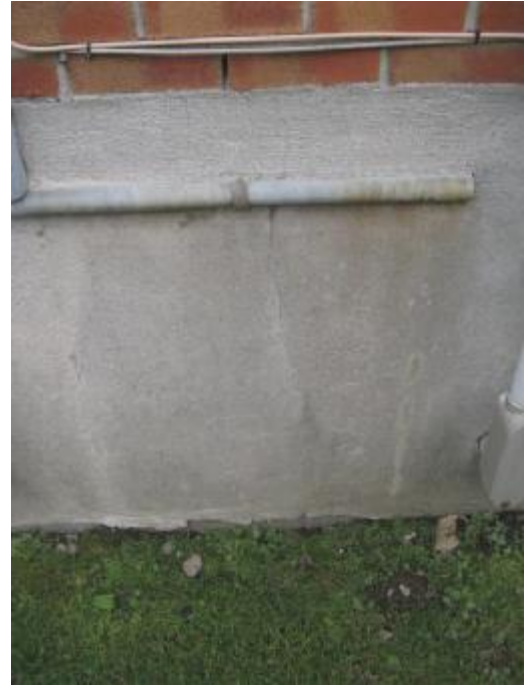
10. **IMPORTANT :** Nous avons noté la présence de plusieurs fissures sur les murs de fondation. Situation courante. Vérifier régulièrement et noter tout agrandissement des fissures. Si une fissure s'agrandit, une expertise par un spécialiste doit être réalisée. Nous recommandons de colmater (partie visible) pour éviter que l'eau pénètre et ne les agrandisse avec les cycles de gel et de dégel. Une fissure non réparée représente un risque d'infiltration d'eau. Vous pouvez colmater la partie au-dessus du sol d'une fissure à l'aide d'un bouche-fissure composé d'uréthane et de sable ayant l'apparence d'un crépi de ciment gris pâle (ou à l'aide d'un scellant à béton, à base de polyuréthane, recouvert de poudre de crépi). Pour la partie dans le sol, consulter un spécialiste pour réparations et capable de fournir une garantie.

Cependant, il est possible qu'il y ait déjà eu présence d'infiltrations d'eau mineures par ces fissures derrière la finition des murs mais non visible par les copropriétaires. Des infiltrations d'eau répétées peuvent causer avec le temps, la détérioration du fini et du bâti du mur, favorise la prolifération de moisissures dommageables pour la santé des occupants.

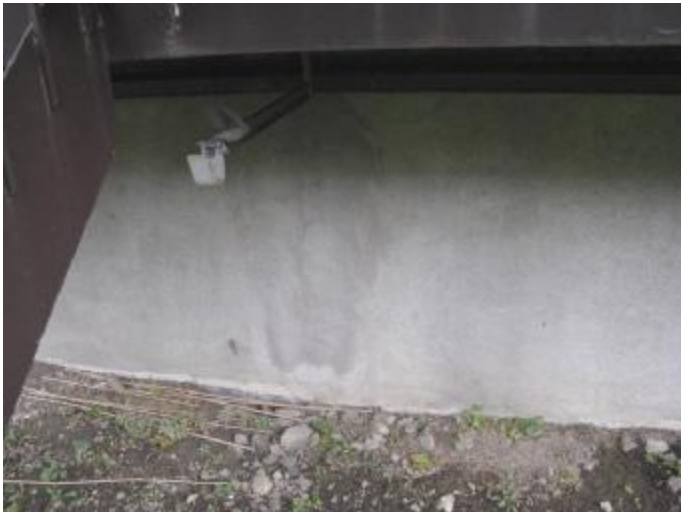
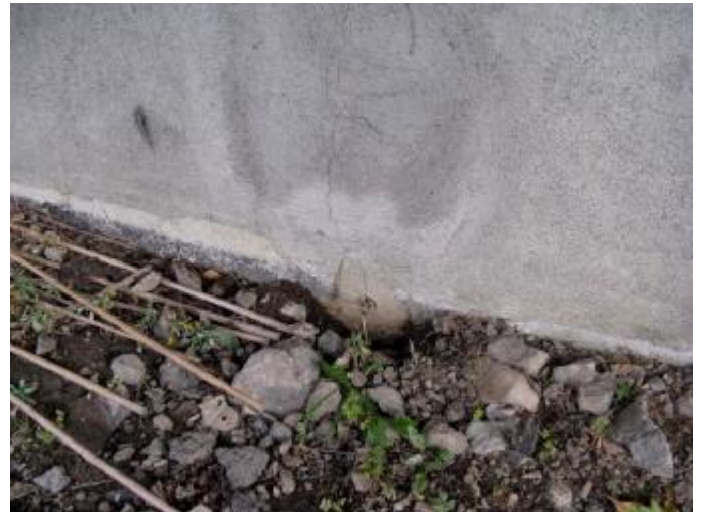
11. **IMPORTANT** : À l'extérieur, nous avons noté la présence de certaines fissures à la fondation qui ont été réparées. Nous ne pouvons nous prononcer sur l'étanchéité de ces fissures réparées qui peuvent représenter un risque d'infiltrations d'eau au sous-sol. D'ailleurs, une réparation s'est ouverte. Consulter un spécialiste pour vérifications, réparations requises et qui sera capable de fournir une garantie.

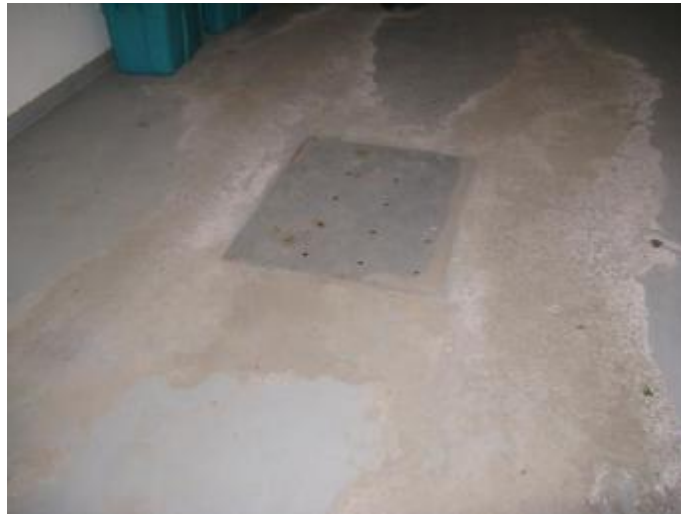
13. NOTE : Nous avons noté des fissures à la dalle de béton du garage. À notre avis, ces dernières proviennent du fait qu'on n'a pas aménagé de joints de contrôle lorsqu'on a coulé la dalle. Ces fissures peuvent être des fissures de retrait (apparues lors du séchage du béton) ou peuvent avoir été occasionnées par un léger tassement du sol en dessous de la dalle. Sceller toute fissure apparente.
14. ENTRETIEN : Nous avons noté une détérioration de la surface en béton du plancher de béton du garage. La détérioration des dalles de béton peut se produire dans certains cas suite à l'emploi de sel déglacant en hiver traînés par les voitures, l'eau et l'humidité. Nous suggérons d'appliquer un enduit époxyde hydrofuge spécialement conçu pour cet usage.

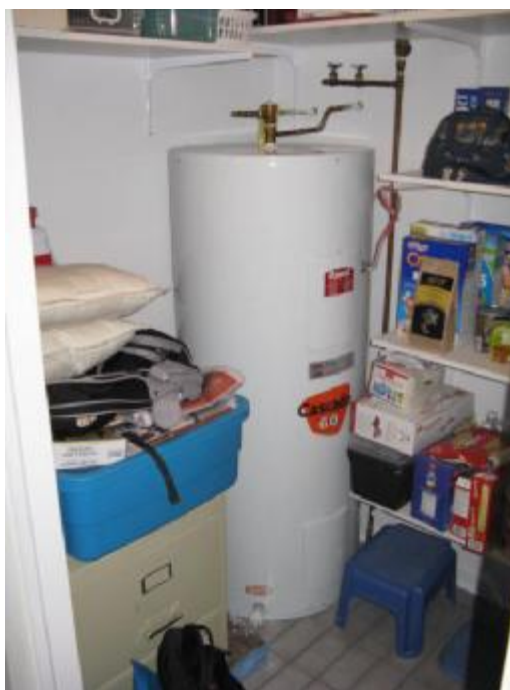
18. **À SURVEILLER :** Nous avons noté que le chauffe-eau était passablement âgé. Il approche de la fin de sa durée de vie utile. Par mesure préventive, le remplacer à court terme. Sachez qu'il pourrait fuir à n'importe quel moment.

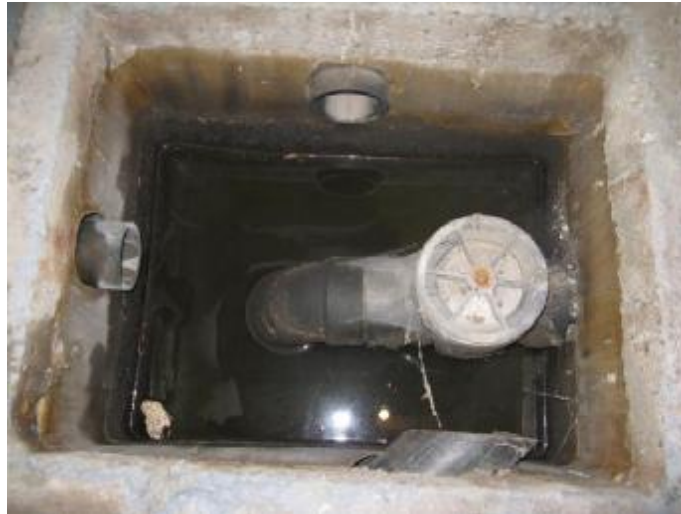
20. À l'intérieur du puisard du garage, nous avons constaté l'absence de scellement autour des conduits qui traversent les parois du puisard. À sceller pour éviter des infiltrations d'eau sous le plancher de béton du garage.

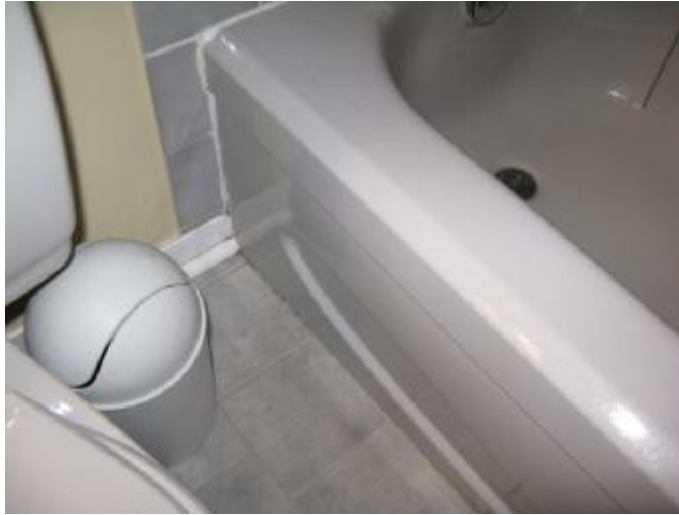
21. Absence de joints de silicone autour de la baignoire et le revêtement de sol en céramique. Afin d'éviter la pénétration d'eau dans les murs/planchers adjacents. L'absence d'une étanchéité adéquate pourrait entraîner des dommages aux composantes internes des murs et plancher, occasionner la formation de moisissures et la détérioration des composantes de placoplâtre et de bois. À installer.

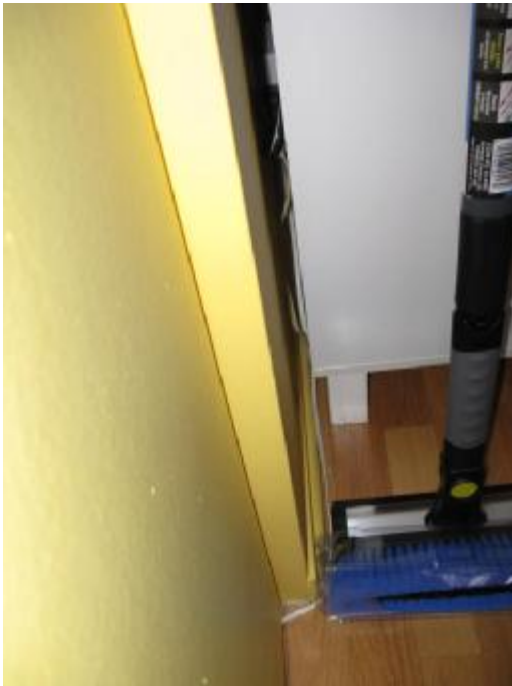
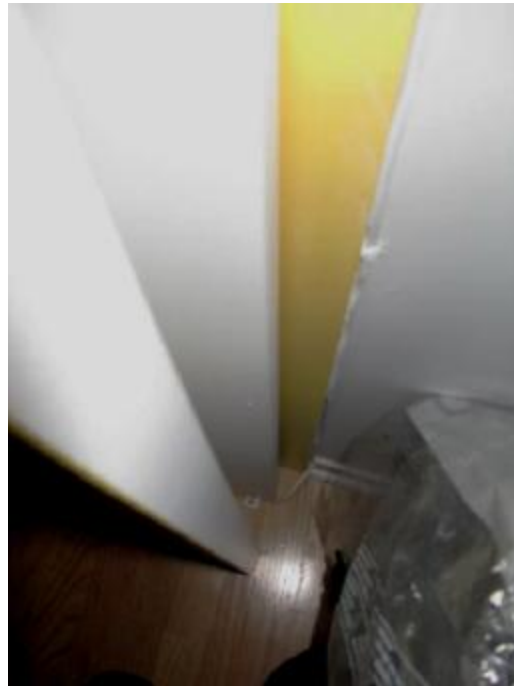
23. Dans les deux chambres arrière, nous avons noté des filages électriques installés artisanalement pour y installer des luminaires dans des garde-robes. De plus, ils sont apparents et accessibles sur des murs et planchers. Pour des raisons évidentes de sécurité et éviter de les briser, installer des éléments de protection devant ces filages contre des bris mécaniques.

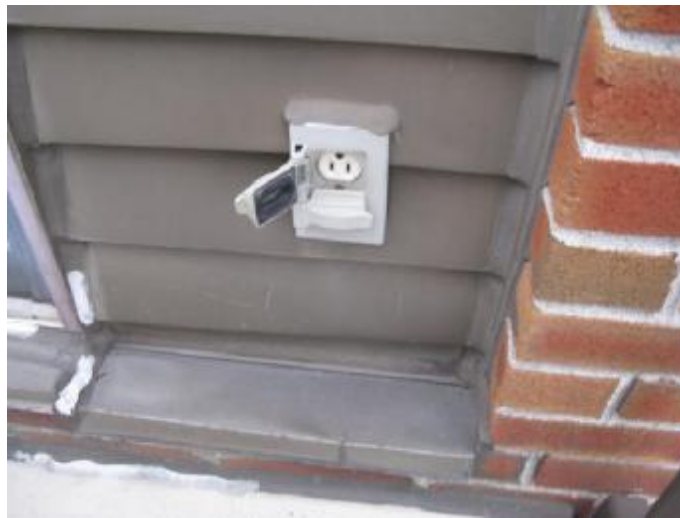
24. **INFORMATION :** Il est recommandé que les prises près des sources d'eau (tel que les prises extérieures, garage, salle de bains, etc.) soient munies de disjoncteurs différentiels avec des prises électriques de type DDFT.
25. **SÉCURITÉ :** Pour votre sécurité, nous vous recommandons de remplacer à court terme, toutes les prises de courant de type régulier situées sur les balcons. Nous vous recommandons de les changer à court terme, par des prises qui sont protégées par un disjoncteur différentiel intégré (DDFT) pour plus de sécurité aux occupants.

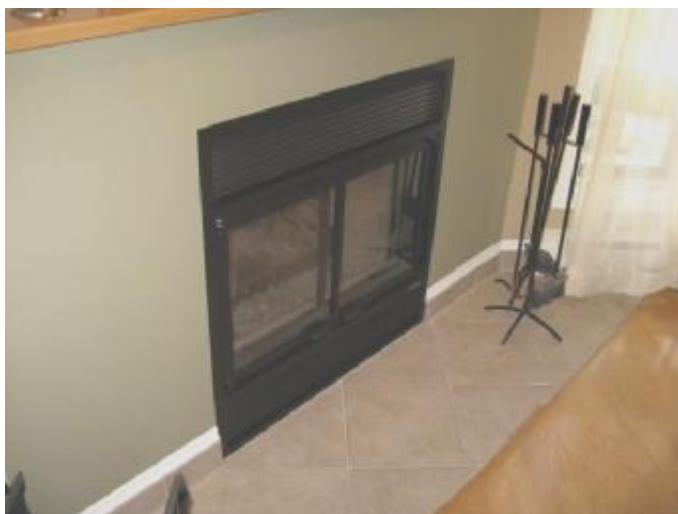
28. **FOYER AU BOIS PRÉFABRIQUÉ** : Faire vérifier ses exigences particulières et ce **AVANT de finaliser la transaction immobilière** dans le but de vérifier sa conformité et sa sécurité ainsi que la cheminée. Ces appareils sont complexes et sont exclus d'une inspection visuelle car ils nécessitent une inspection plus détaillée. Pour ce faire, vous devez faire appel à un installateur membre de l'Association des Professionnels du chauffage à Combustion Solide et/ou faire certifier l'ensemble de l'installation par votre assureur...mais

Mais l'agent immobilier inscripteur François Dussault nous informe verbalement lors de la visite et en présence du requérant, qu'il y a déjà eu une inspection des foyers au bois dans l'immeuble, qui a eu des réparations d'effectuées et que les installations sont présentement conformes. Important de demander une copie de ce rapport d'inspection et ce, AVANT de finaliser la transaction.

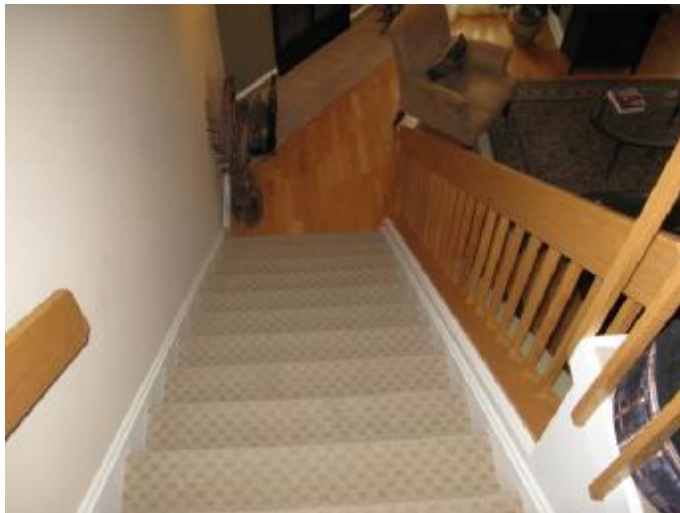
31. **SÉCURITÉ** : Nous avons noté l'absence d'une main courante sur un côté de l'escalier car il y a une grande distance entre le mur et la balustrade. Cette situation représente un risque pour la sécurité des occupants et visiteurs. À installer sur le côté du mur.

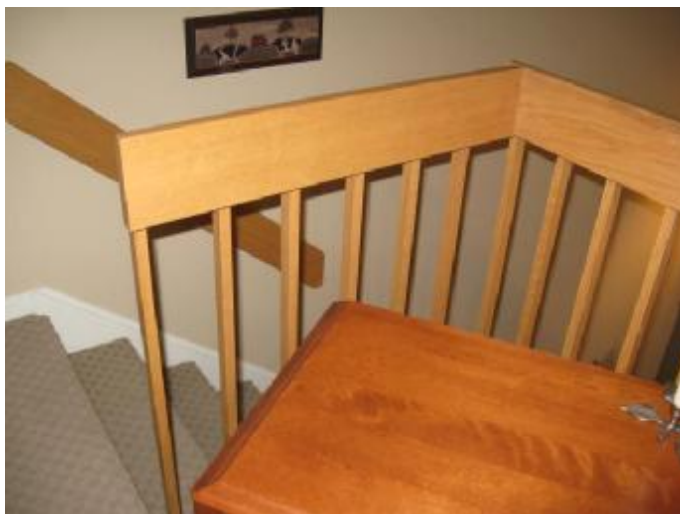
32. **SÉCURITÉ – PRIORITAIRE** : La configuration du garde-corps autour de la mezzanine peut représenter un risque pour la sécurité des occupants car branlant et pas assez solide contre une force latérale. Solidifier la balustrade.

33. **SÉCURITÉ** : Nous avons remarqué un espacement trop large entre certaines balustres du garde-corps situé autour de la mezzanine. Cela présente un risque d'accident pour les jeunes enfants. Modifier ou remplacer les balustres déficients si de jeunes enfants habitent les lieux.

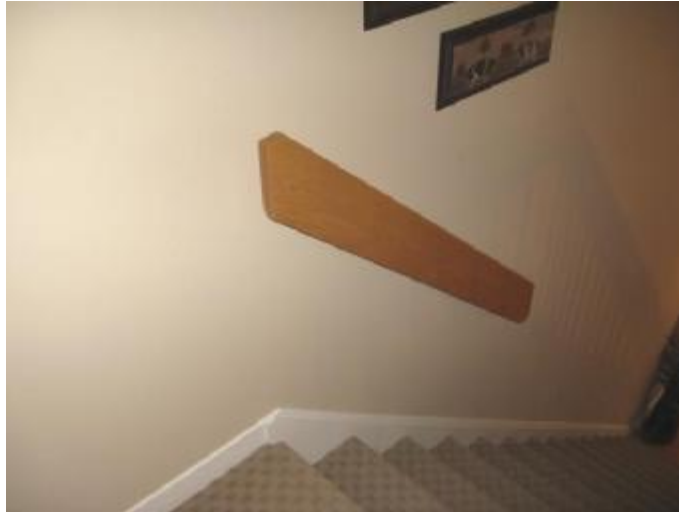
34. **SÉCURITÉ** : Nous avons constaté que la main courante vers l'étage avait été installée un peu trop bas. Pour cette raison, cela rend difficile la bonne prise de cette dernière et il y a un risque de chute pour les personnes adultes de plus grandes tailles. Pour assurer la sécurité, tout escalier doit posséder une main courante facilement accessible. Nous vous recommandons de modifier cette installation avec une main courante comprise entre 31 pouces et 38 pouces de hauteur depuis le nez des marches.

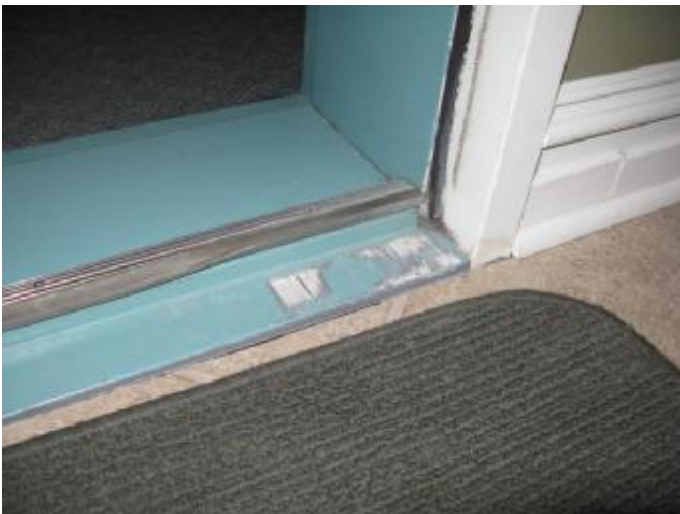
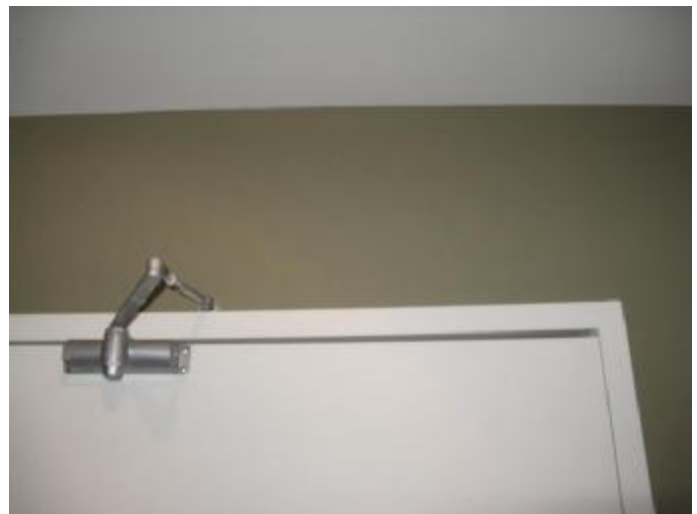
35. **NOTE** : Les portes intérieures se ferment bien et ne collent pas avec leur cadre de bois.
36. **SÉCURITÉ** : Nous avons noté que les garnitures d'étanchéités sont inefficaces, mal installés et endommagés et ce, autour du cadrage de la porte intérieure qui donne accès à l'escalier commun. Corriger cette situation pour assurer une étanchéité de cette porte intérieure contre le bruit, le monoxyde de carbone et aider à retarder la propagation du feu, lors d'un incendie.

De plus, cette porte n'est plus d'équerre avec son cadrage. Même s'elle ferme et se verrouille bien, des ajustements sont requis pour qu'elle puisse bien être étanche avec son futur coupe-bise, lorsque fermée.

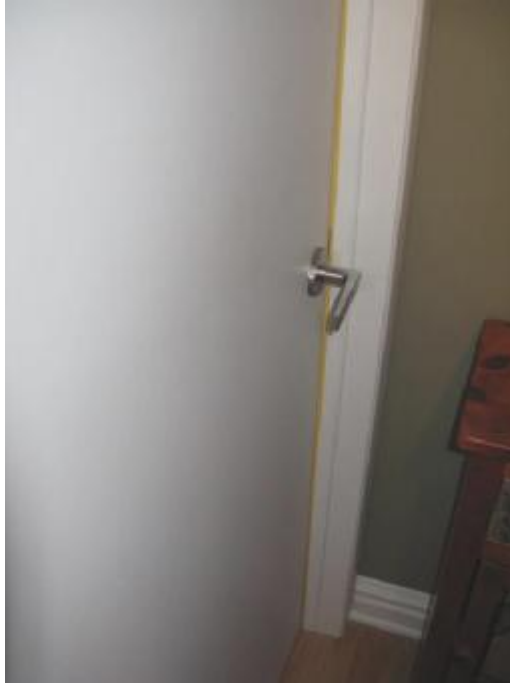
37. **ENTRETIEN** : Nous avons constaté que certaines portes intérieures sont gauchies et pas étanche avec leur cadrage lorsque fermées (salle de bains et une chambre arrière). Mauvaise installation, séchage du bois, dénivellation des planchers, etc. Apporter tous les correctifs et ajustements nécessaires.

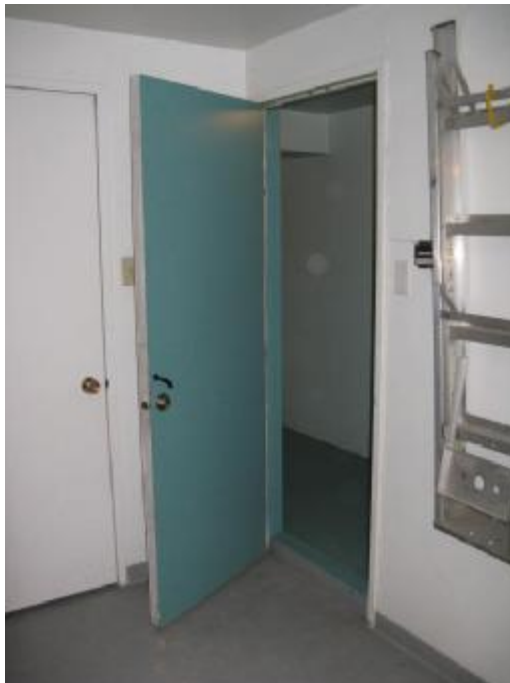
38. **GARAGE – SÉCURITÉ** : Nous avons remarqué un ferme-porte manquant sur la porte entre le garage et les espaces communs intérieurs. Cela peut permettre l'infiltration des vapeurs d'oxyde de carbone de votre garage vers ces espaces. Ces vapeurs représentent un grand pour la santé des occupants du bâtiment. Installer un ferme-porte approprié et s'assurer que la porte est dotée d'un coupe-bise efficace.

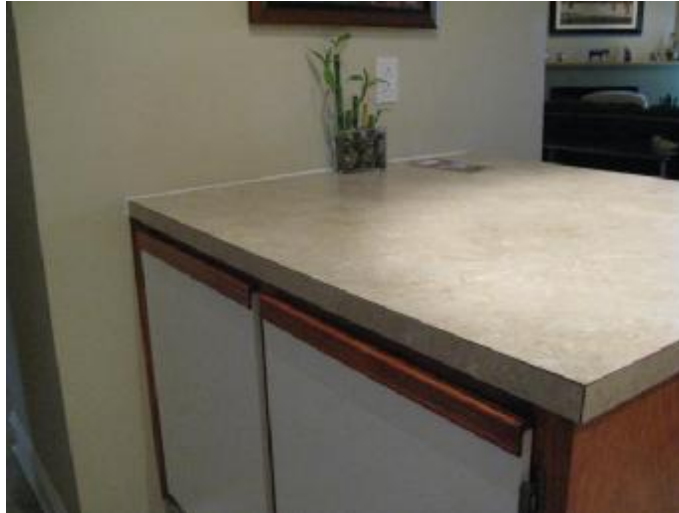
39. AVIS : Les comptoirs de la cuisine, ne sont pas de niveau et ont suivis le mouvement et dénivellation des planchers de ce logement. Remettre de niveau ces armoires de cuisine, peut d'avérer compliqué, dispendieux et partiellement destructif.

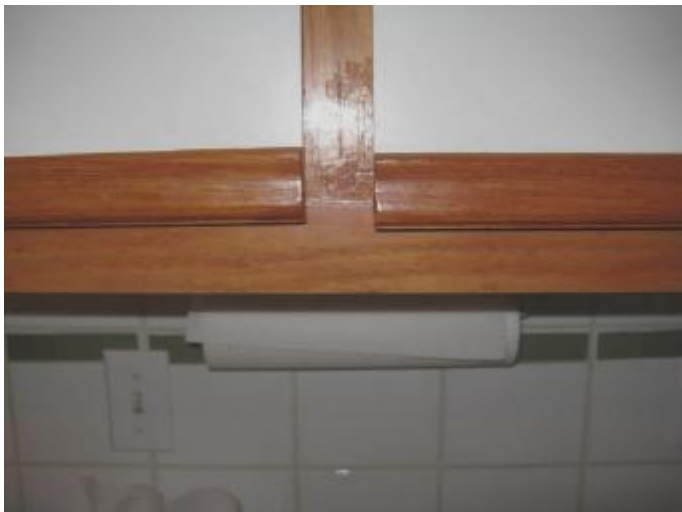
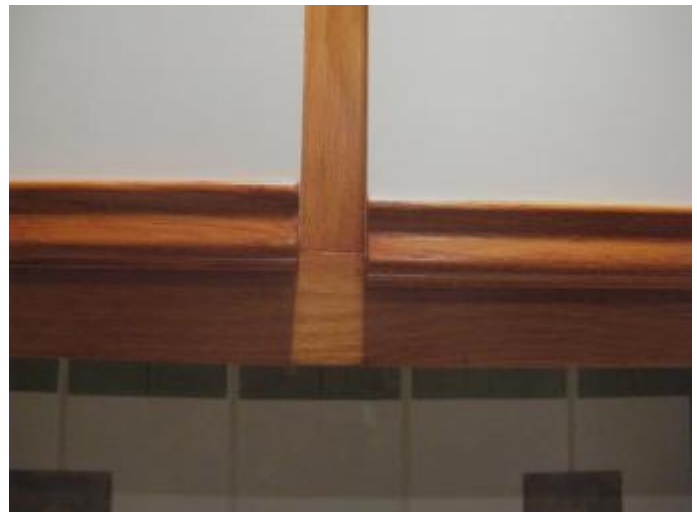
40. ENTRETIEN : Plusieurs portes des armoires de cuisine ne sont pas de niveau par rapport aux autres. Ajustements requis.
