Rapport de suivi de chantier

Inspecteur mandaté: **François Dussault, T.P.**

Date de la visite/inspection : 30 février 2020

Sujet inspecté : 252 boul. Laroche, Repentigny, Québec

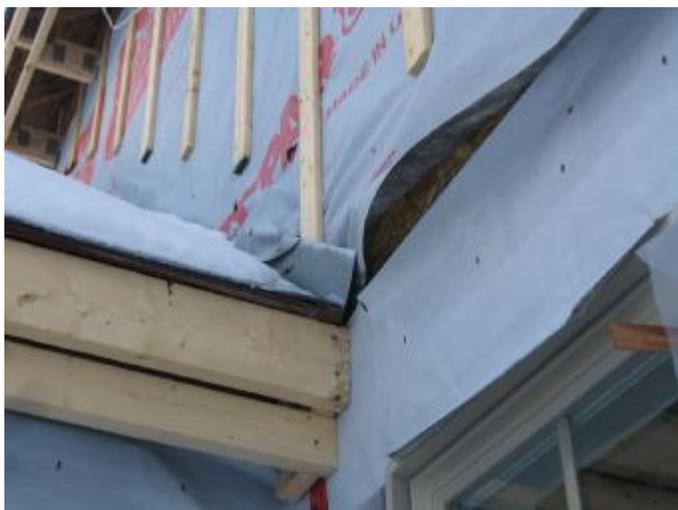
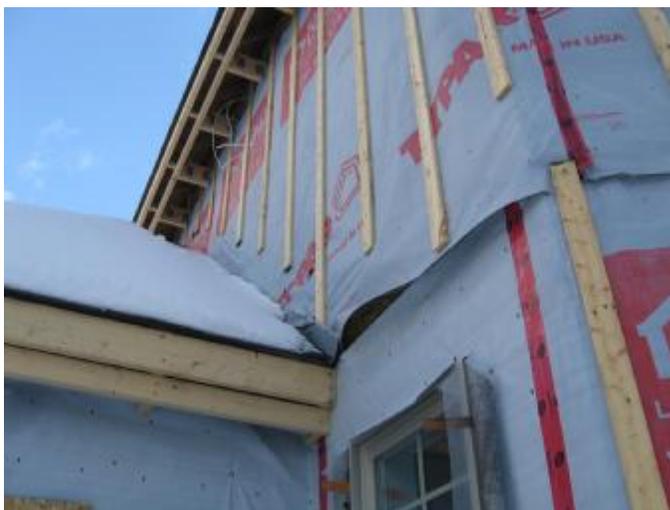
1. Papier pare-air extérieur déchiré à un ou deux endroits. Un pare-air doit être le plus possible, étanche à l'air. Sceller ces trous avant la pose du revêtement extérieur.
2. En façade droite, le papier pare-air extérieur ne chevauche pas le solin mural métallique installé au dessus du petit toit inférieur et n'est pas agrafé et scellé au mur. Un pare-air doit être le plus possible, étanche à l'air. À corriger avant la pose du revêtement extérieur.

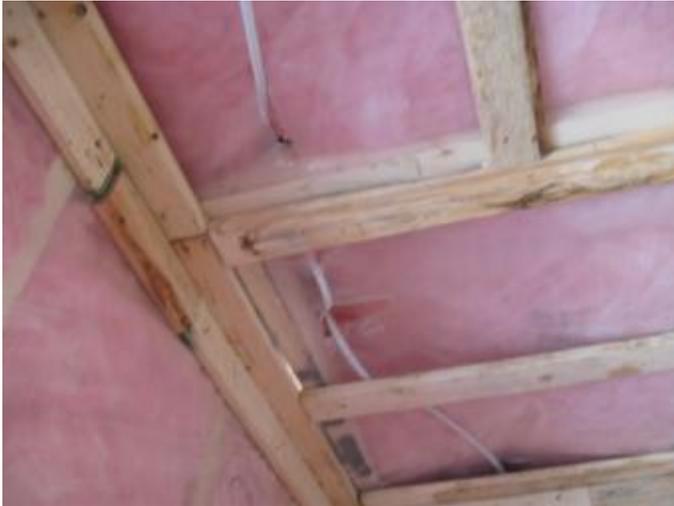
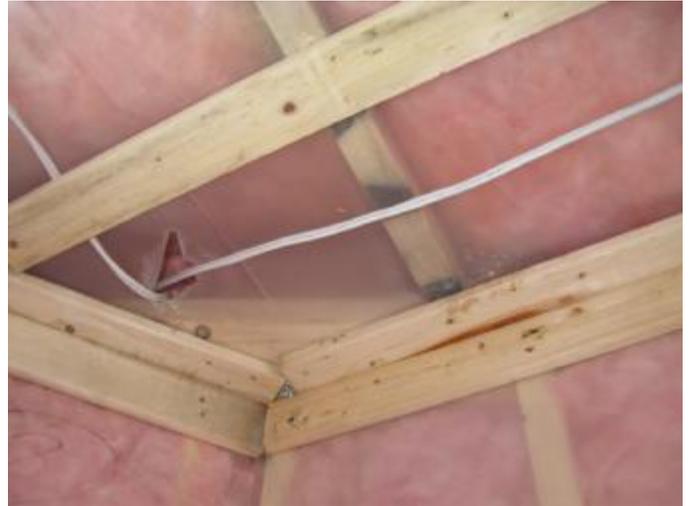
3. Pare-vapeur intérieur déchiré à plusieurs endroits par le passage du filage électrique et par le passage de conduites de plomberie. Un pare-vapeur doit être le plus possible, étanche à l'air. Sceller ces trous avant la pose du revêtement de finition intérieure.

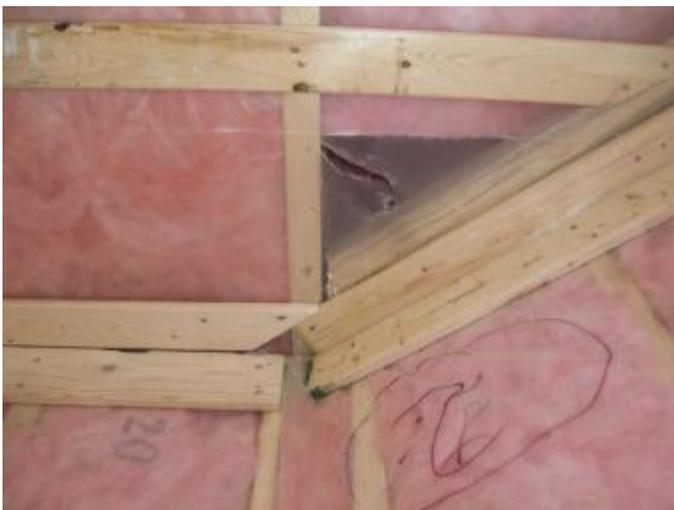
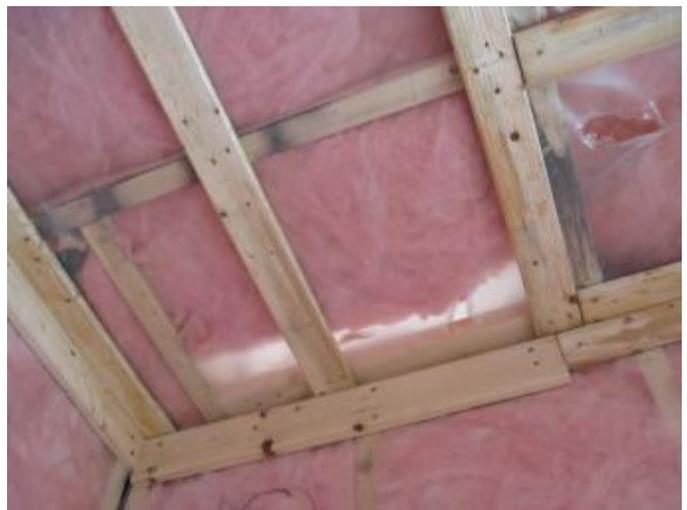
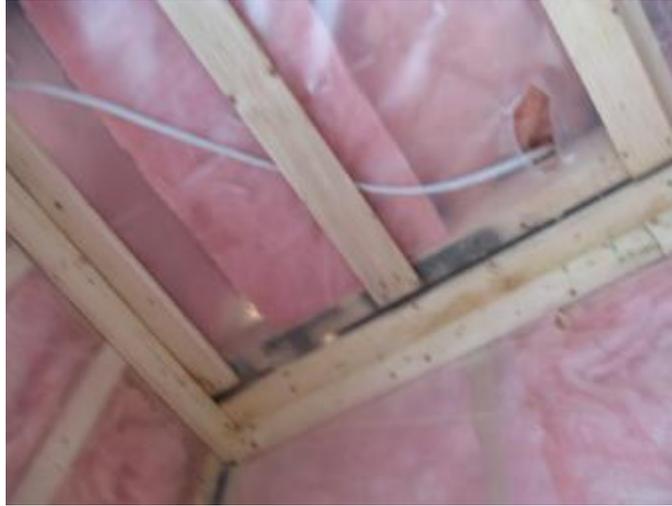
4. Dans les combles du toit, l'isolation de laine de verre en matelas, est déplacée ou mal installée au plafond et ce visible dans certaines extrémités du plafond seulement.
À repositionner pour que les morceaux d'isolation soient bien appuyés au pare-vapeur avant l'isolation finale des combles du toit.

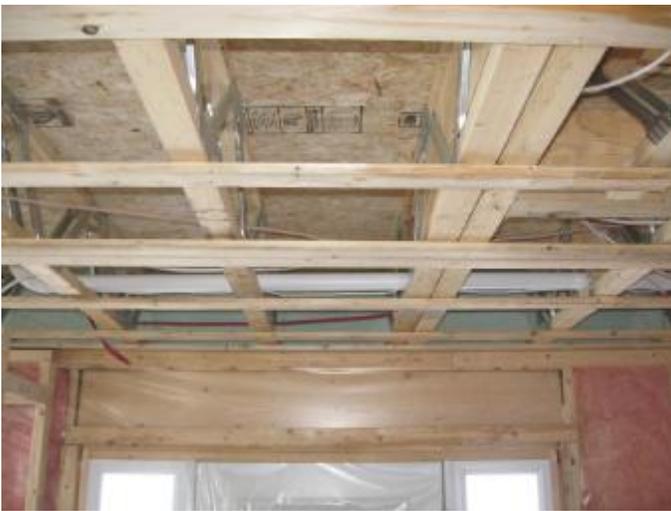
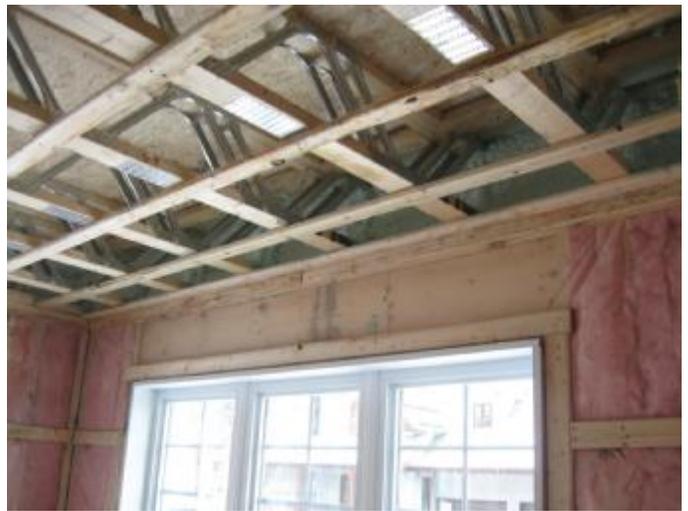
5. Nous n'avons pas observé d'isolation devant le linteau en bois installé au-dessus de la porte principale avant et au dessus d'une grande fenêtre installée au rez-de-chaussée, en façade avant. Nous avons été informés lors de la visite, qu'il n'y avait pas eu installation d'un isolant à ces deux endroits. À corriger en installant un isolant quelconque face à ces deux linteaux composés pour obtenir au moins, un petit facteur d'isolation.

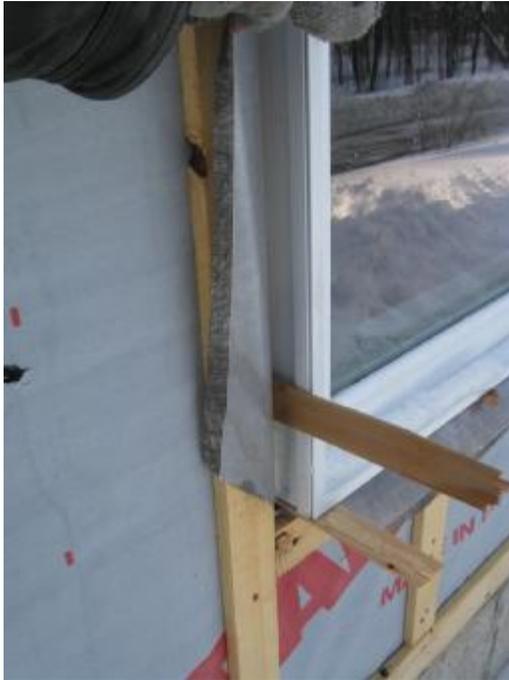
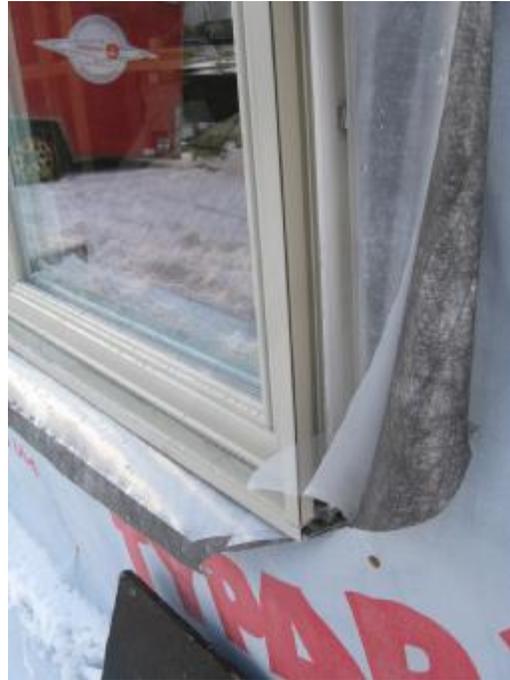
6. IMPORTANT : À l'extérieur, nous avons noté que les cadrages des portes et fenêtres ont été isolés avec un isolant de type giclé mais la partie du cadrage positionnée dans la partie extérieure du mur, n'est pas isolée. Donc, une partie du cadre des portes et fenêtres ainsi que le vitrage n'est pas isolée. Le manuel de formation et de référence

< L'ABC de la pose de portes et fenêtres dans le secteur résidentiel > et publié par l'A.P.C.H.Q., stipule que l'isolation au périmètre des portes et fenêtres doit être installée à partir de l'intérieur jusqu'à l'égalité avec le vitrage. L'isolation au périmètre des portes et fenêtre devrait donc être améliorée.
